CIMITERO MONUMENTALE DI CONCORDIA SULLA SECCHIA

*Restauro e ripristino con miglioramento
sismico*

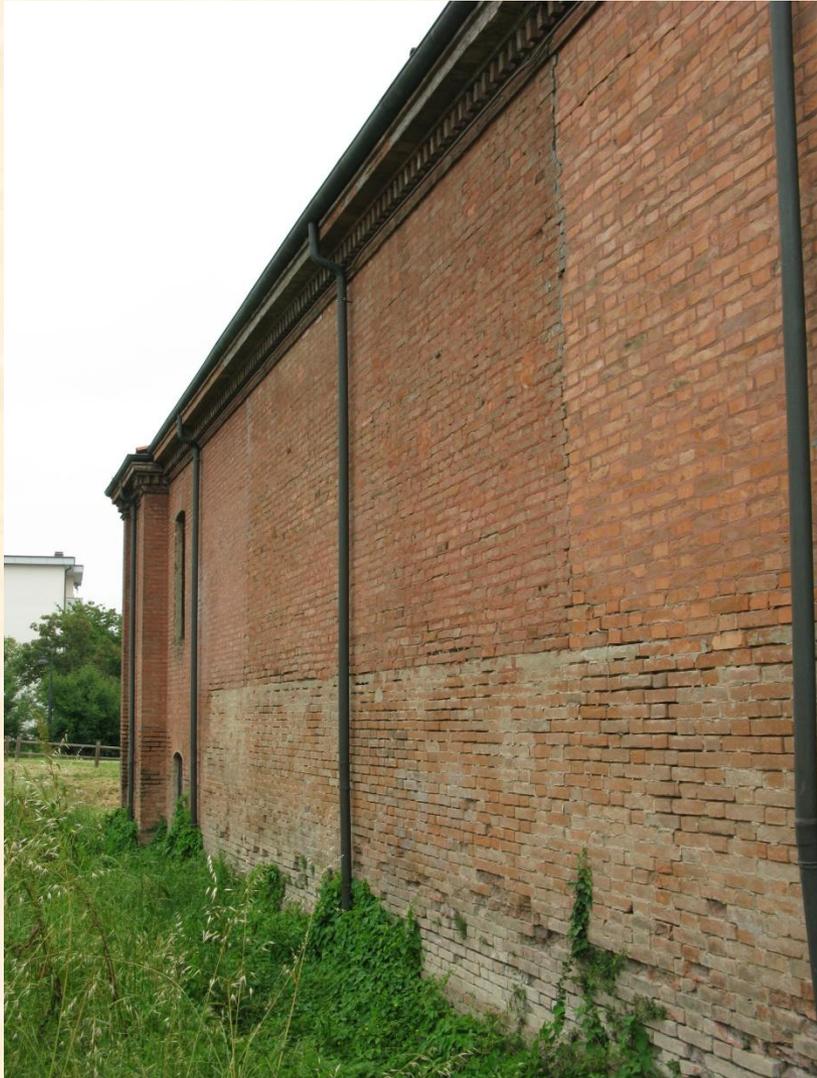
I diversi stralci
esecutivi sono
evidenti nella
tessitura muraria

Diverse Imprese e
diverse tecnologie
costruttive

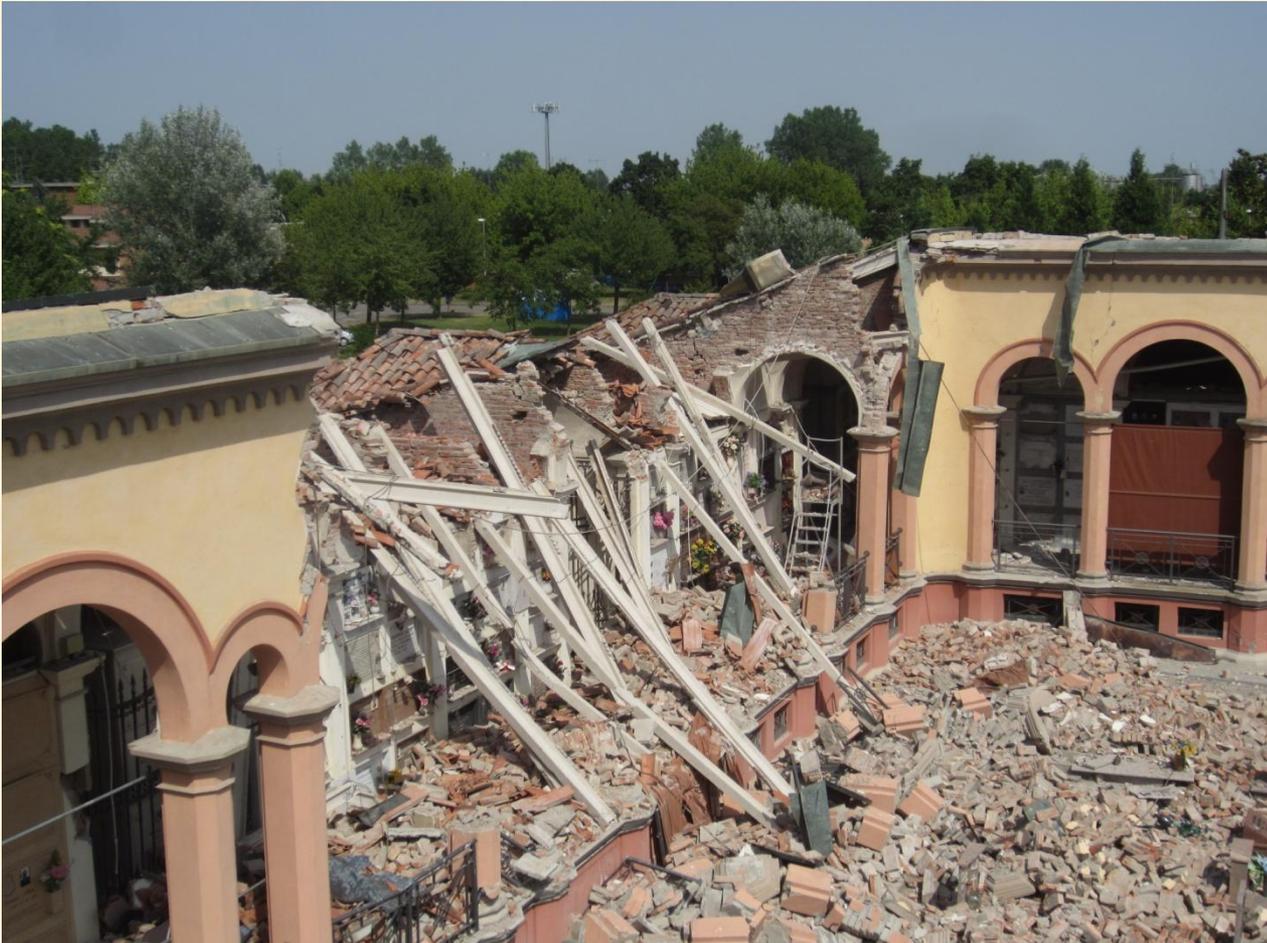
Danni dovuti a interventi precedenti

Azione di martellamento esercitata dalle travi in precompresso

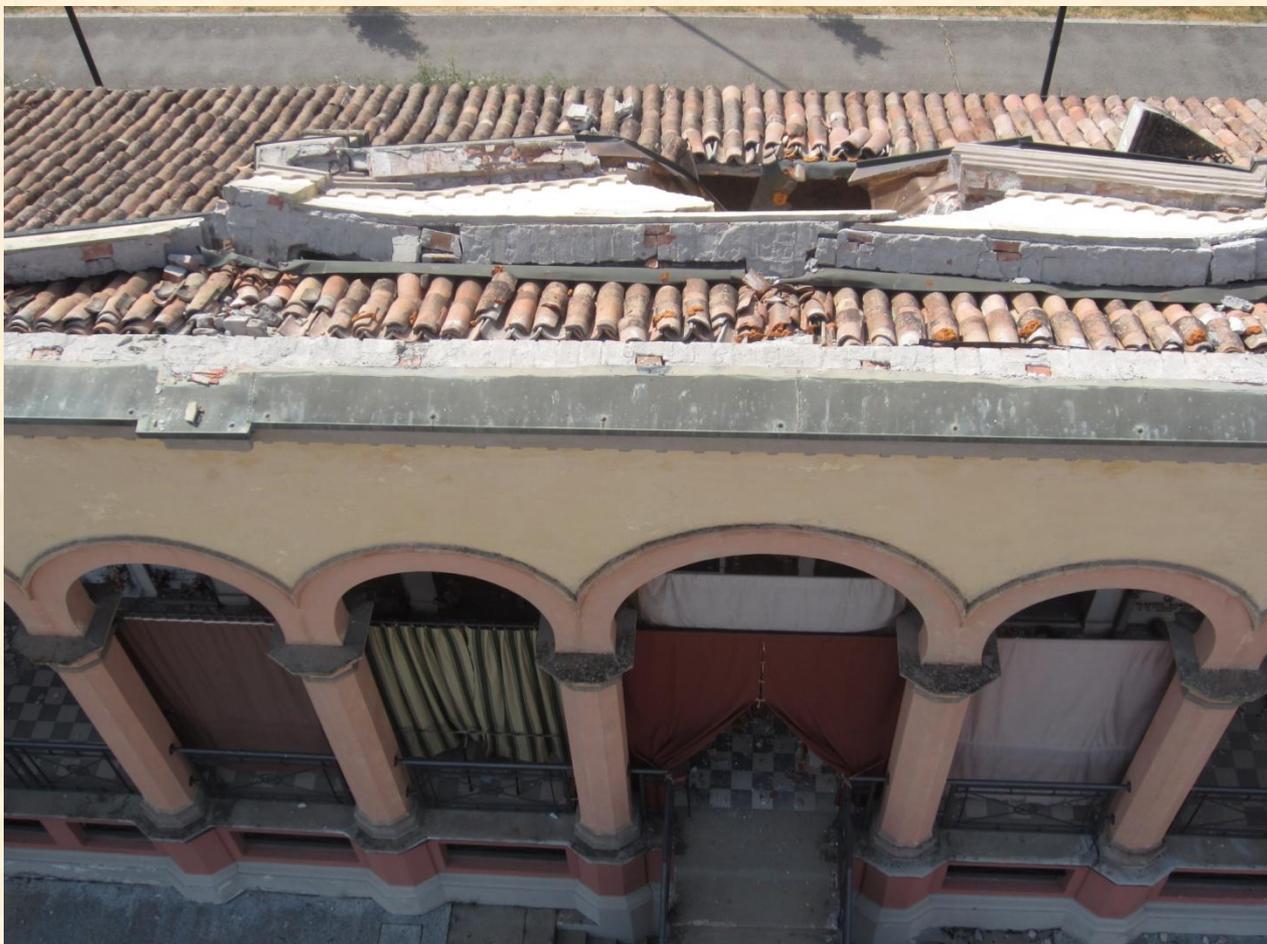
Debolezza
intrinseca dei
frontoni in
muratura

Notevole aumento di
resistenza del timpano

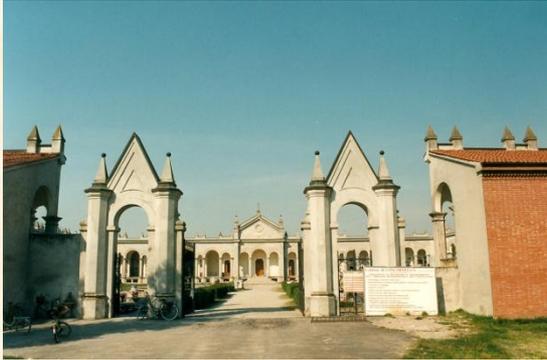
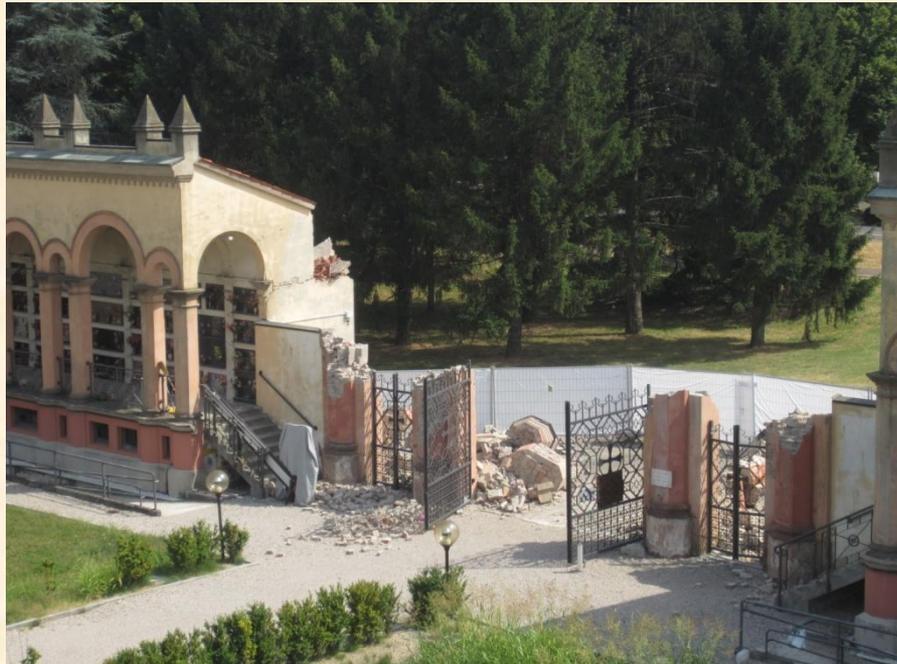
Debolezza intrinseca del portale di ingresso in muratura

Scarsa resistenza alle azioni orizzontali

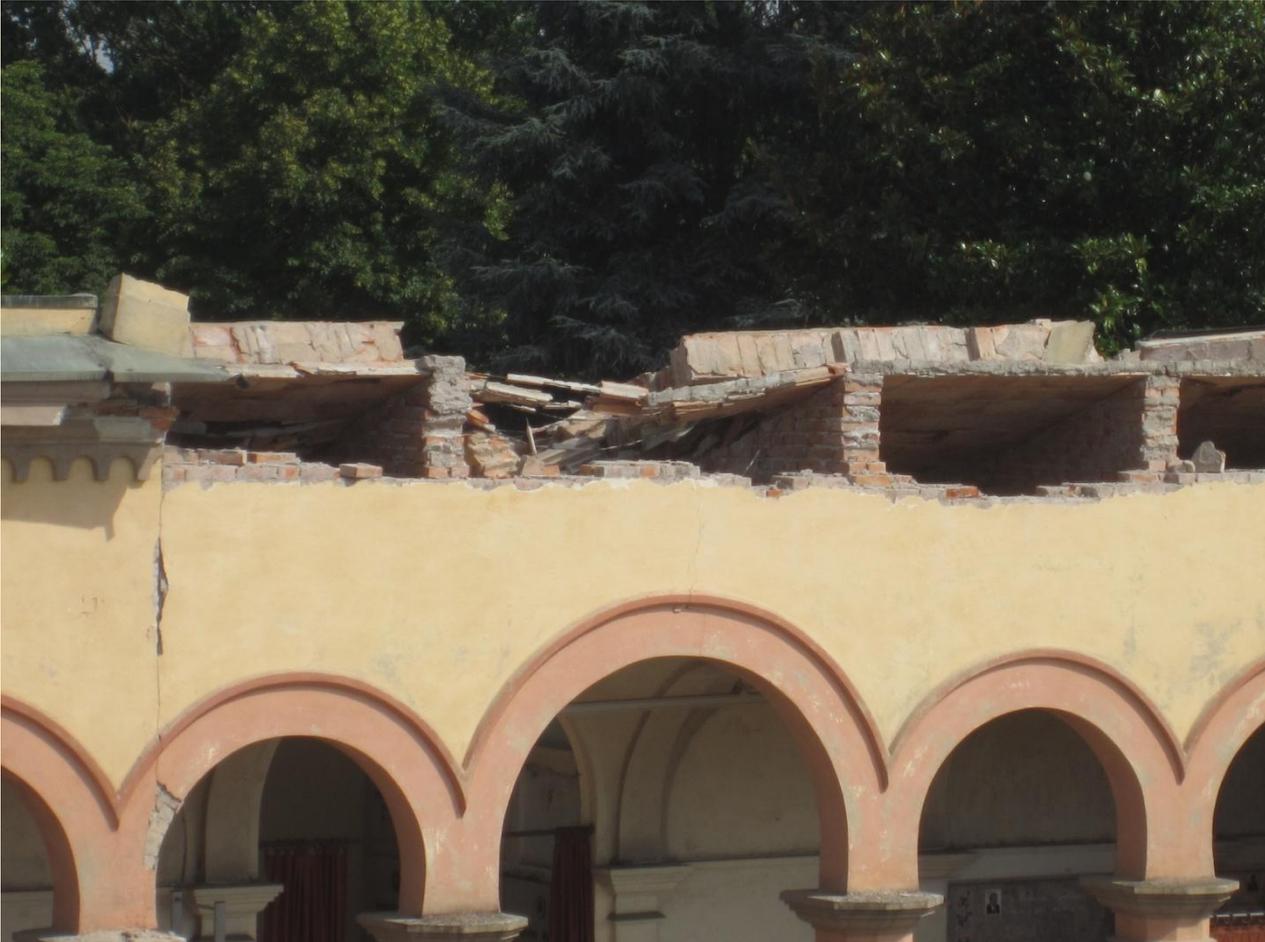
Ammorsamenti
murari insufficienti

collasso delle
parti non
vincolate

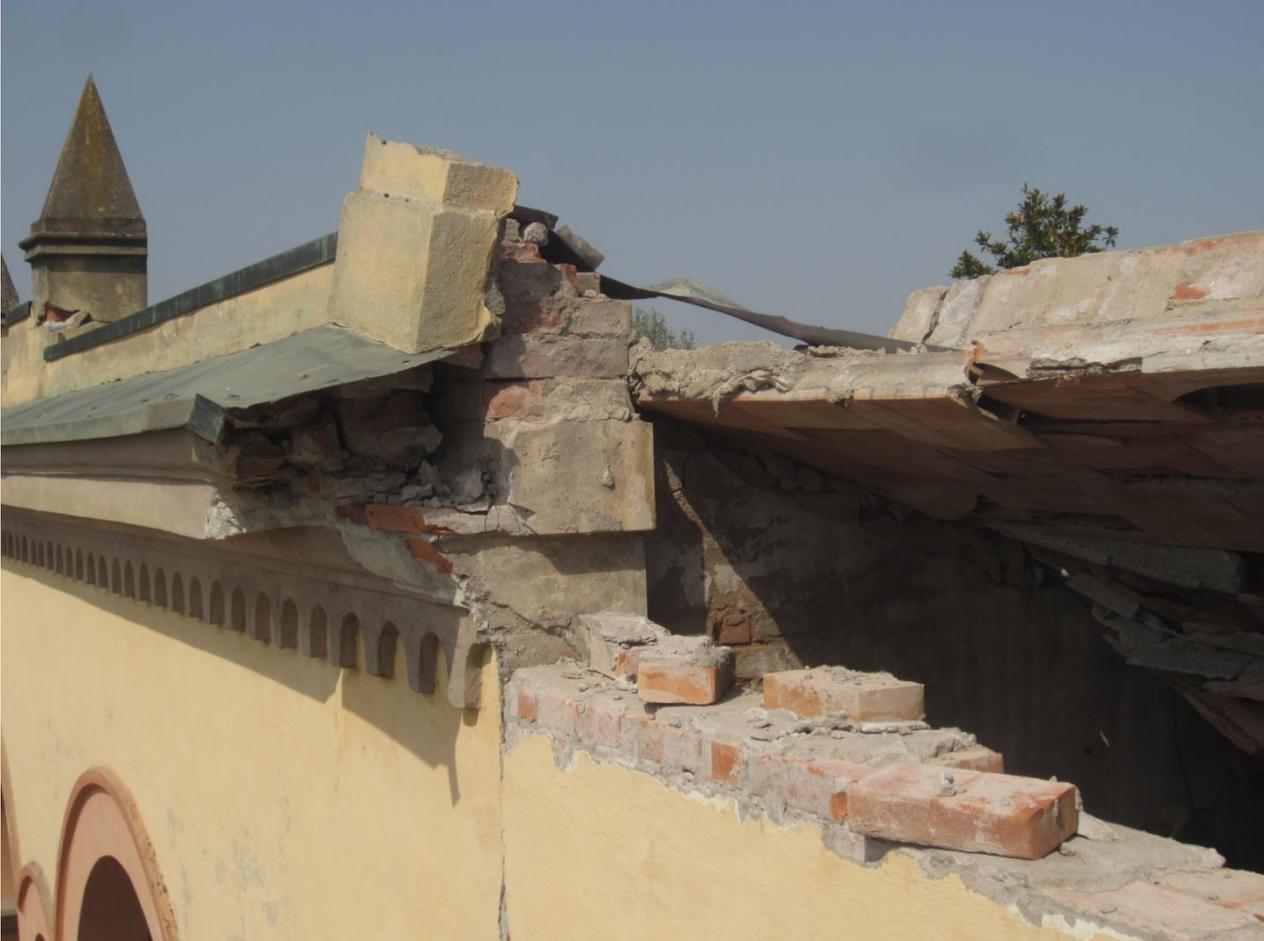
Diversi stralci
esecutivi

Diversi
comportamenti
dell'edificio

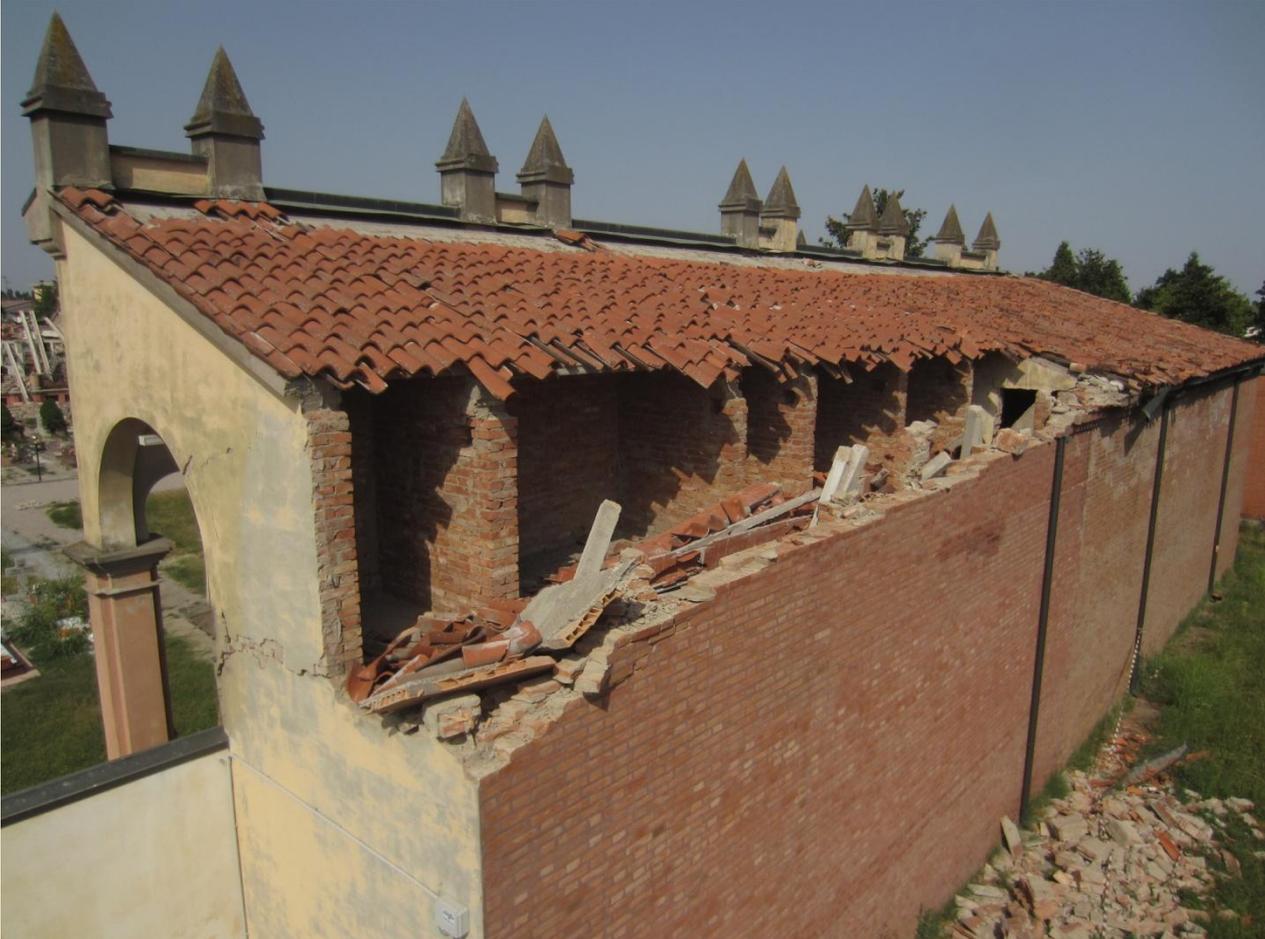
Presenza di un varco di ispezione nel sottotetto

Ammorsamenti murari quasi inesistenti

Collasso

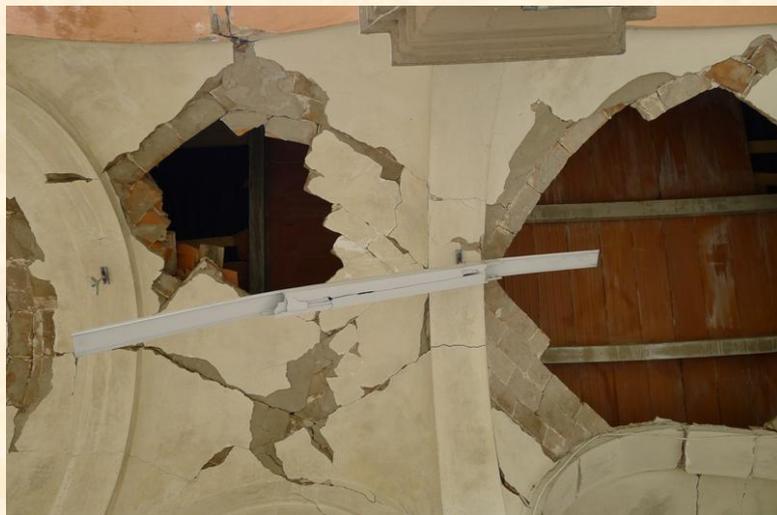
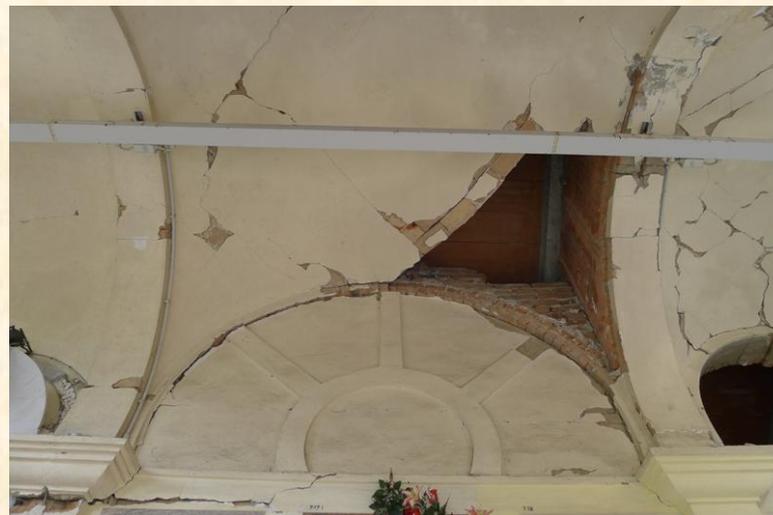
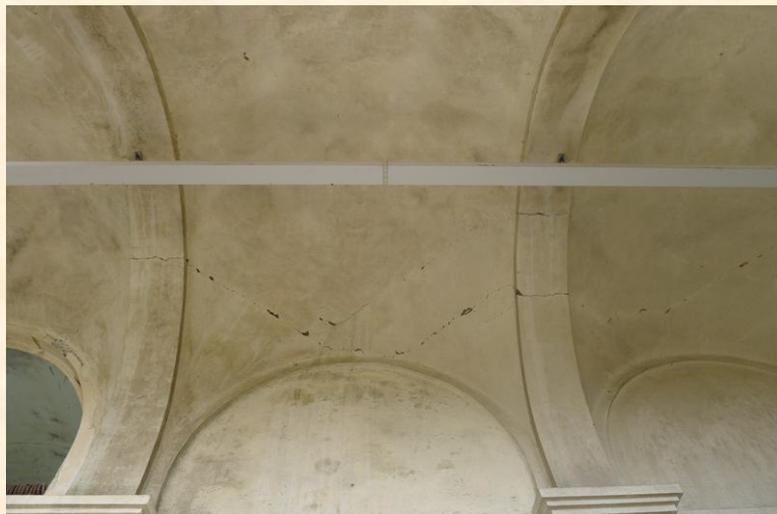
Danni ad archi, volte e lunette estremamente variabili a seconda di:

- materiale
- tipologia costruttiva
- posizione nell'edificio

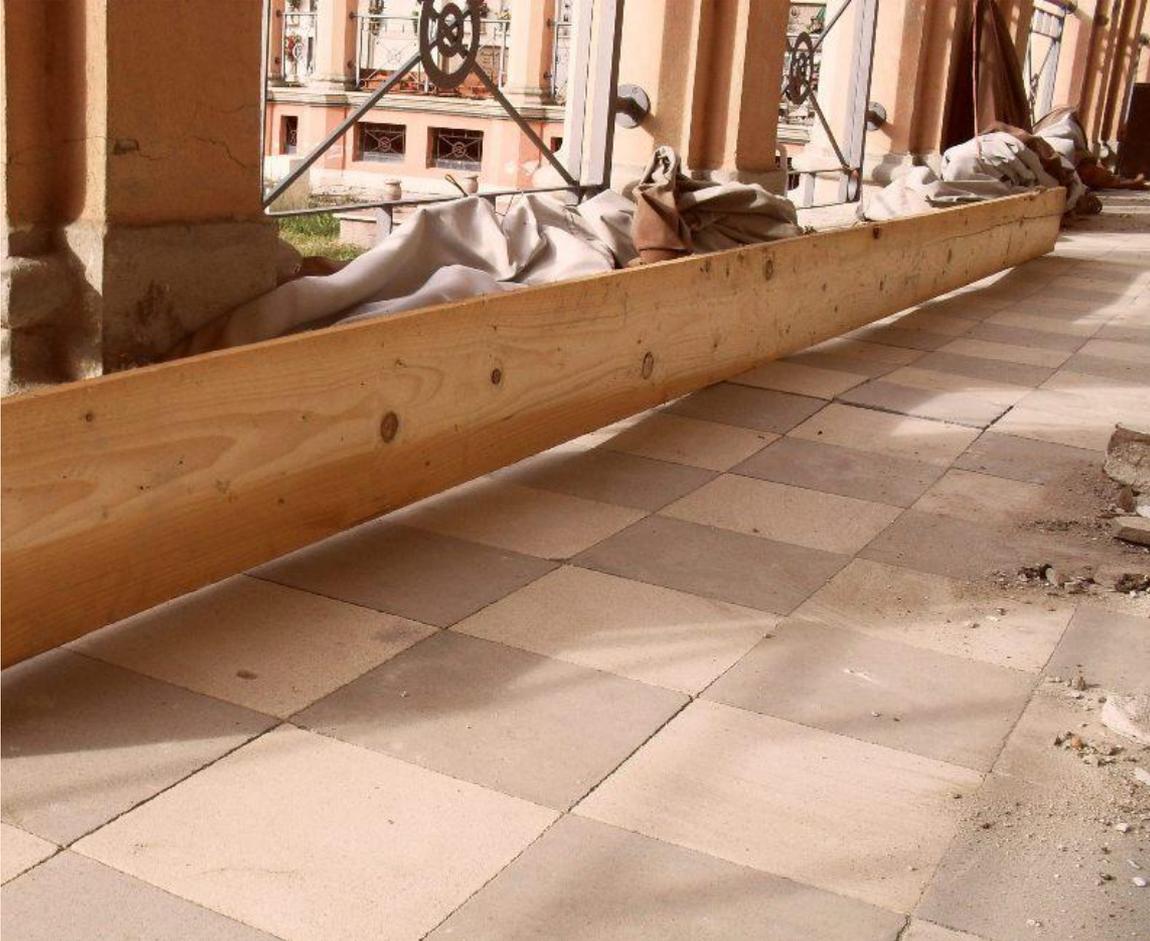
Onda d'urto provocata
dall'impatto dei
materiali
