CIMITERO MONUMENTALE DI CONCORDIA SULLA SECCHIA

*Restauro e ripristino con miglioramento
sismico*

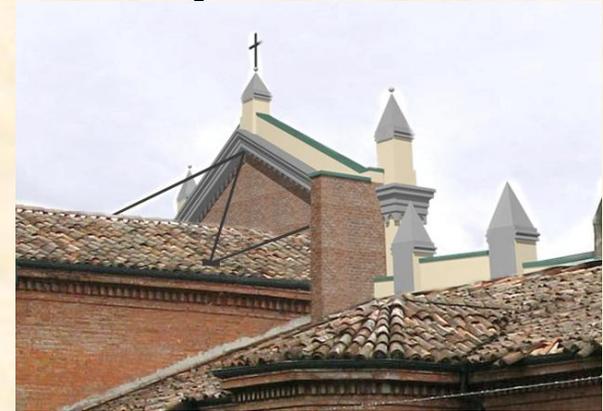
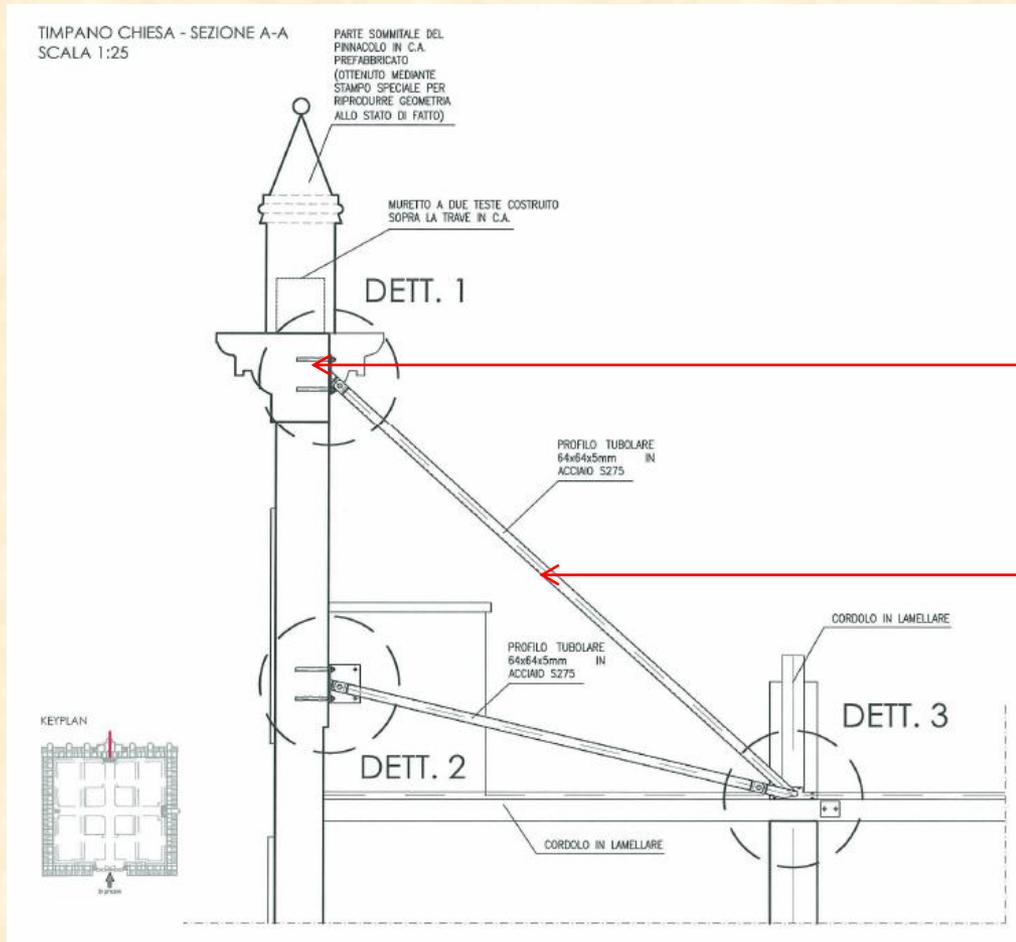
Ricostruzione dei timpani

Cornicioni in c.a.

Strutture
controventanti in
acciaio

Notevole aumento di
resistenza del timpano

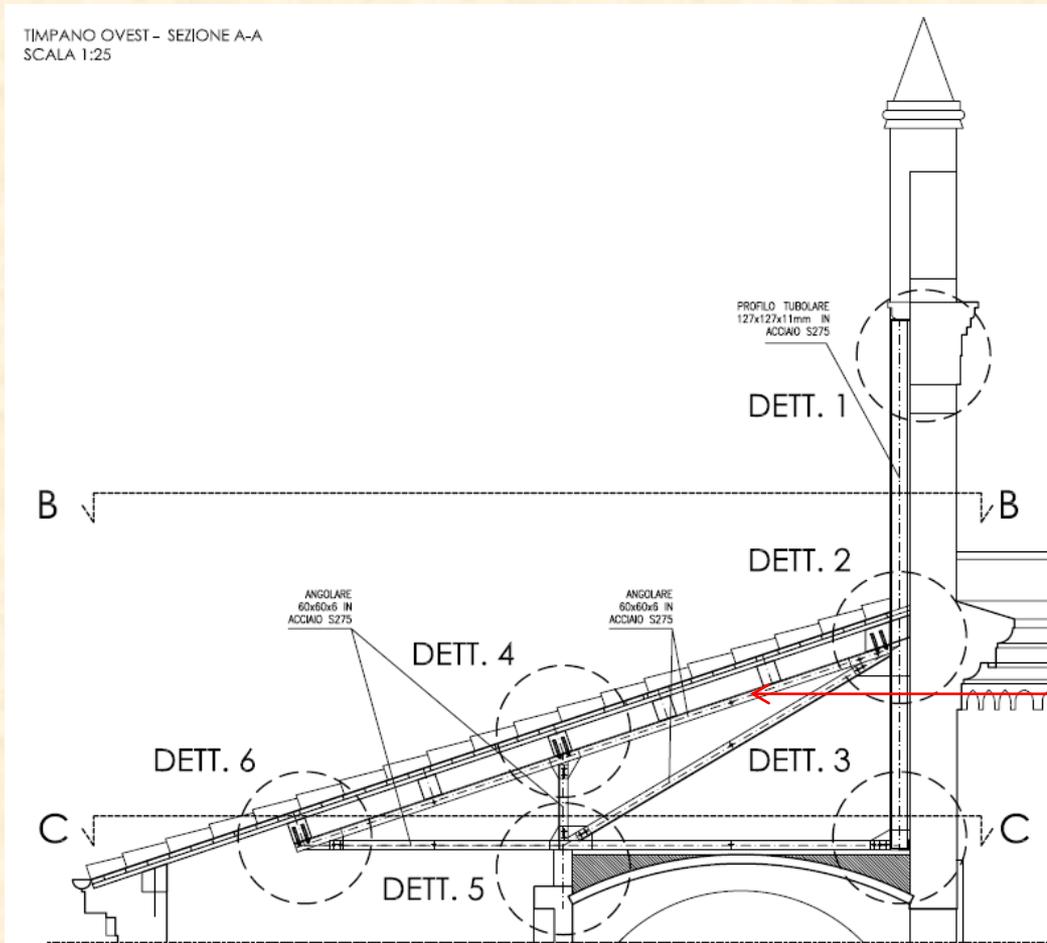
Strutture controventanti

Ove possibile la struttura
controventante sarà
inserita sotto la copertura

Riduzione dell'impatto
visivo

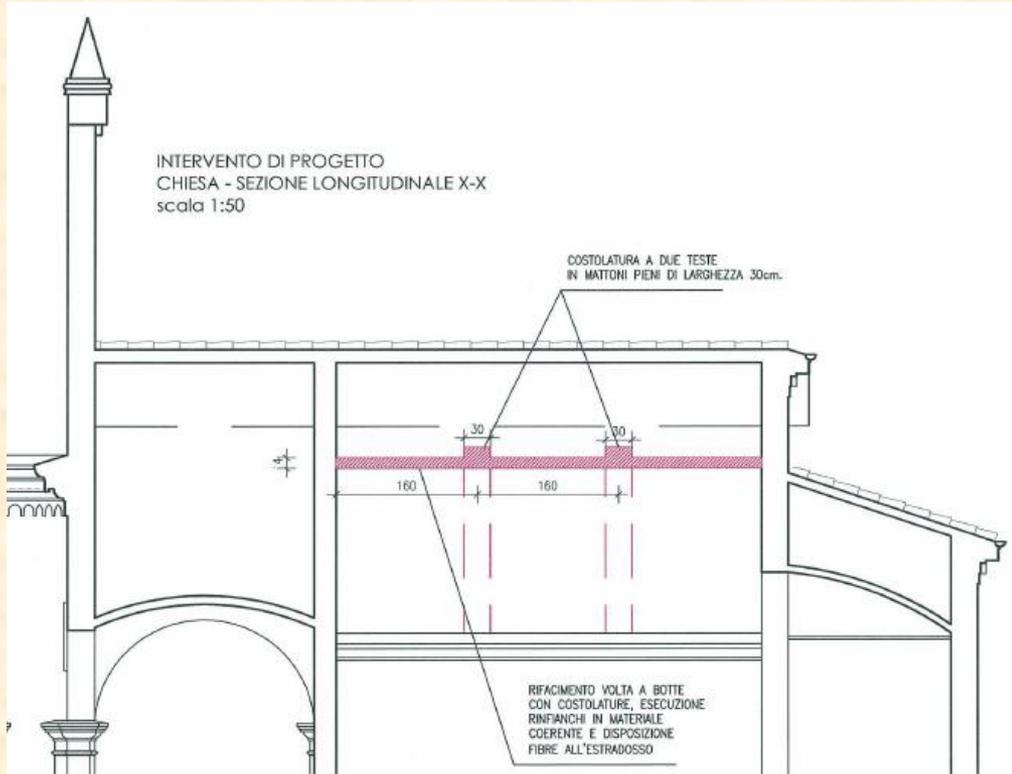
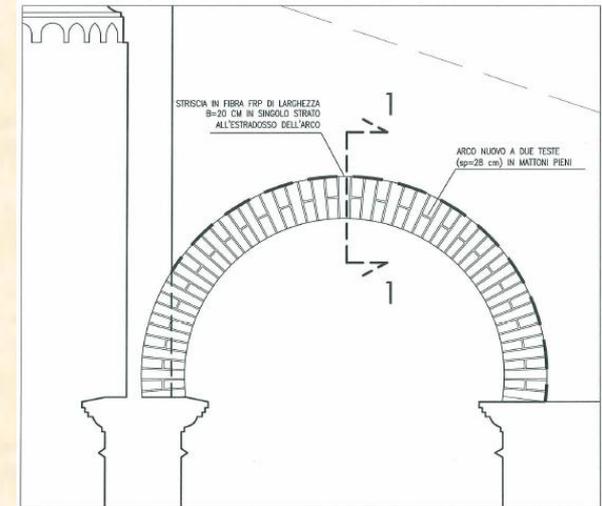
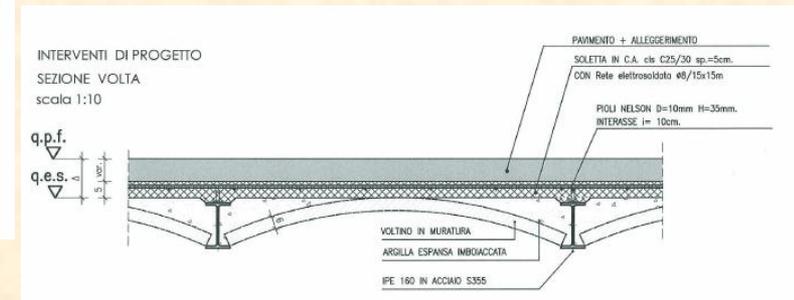
Ricostruzione di archi e volte

Ricostruzione delle volte con impiego di materiali compositi (FRP)

Notevole aumento della sicurezza sismica

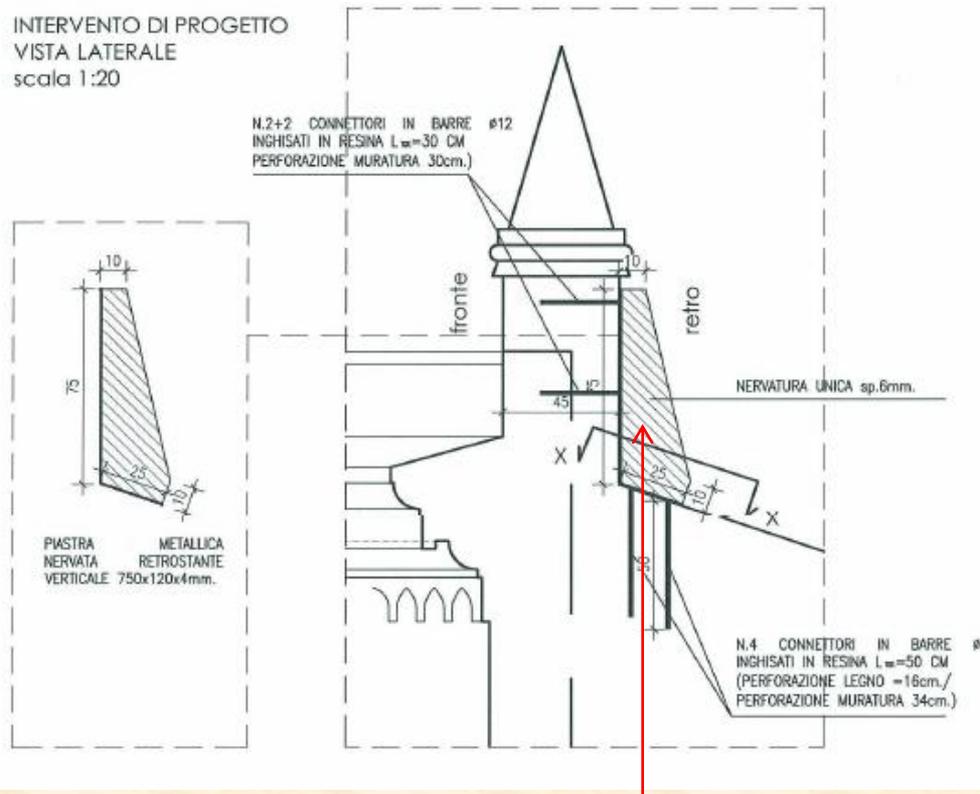
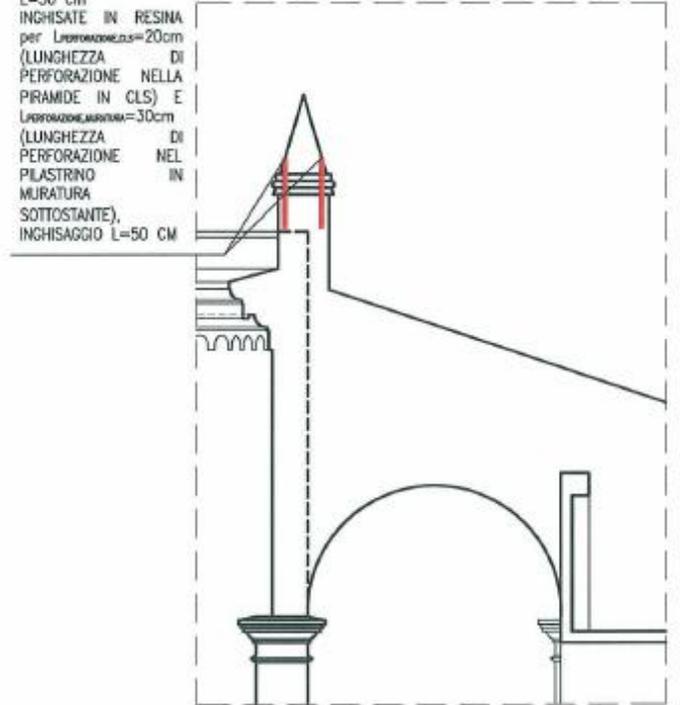
Ricostruzione e rinforzo dei pinnacoli

n. 4 BARRE #12
L=50 cm
INGHISATE IN RESINA
per L=20cm
(LUNGHEZZA DI
PERFORAZIONE NELLA
PRAMIDE IN CLS) E
L=30cm
(LUNGHEZZA DI
PERFORAZIONE NEL
PILASTRINO IN
MURATURA
SOTTOSTANTE),
INGHISAGGIO L=50 CM

Pinnacoli e pilastrini saranno rinforzati con barre e strutture metalliche

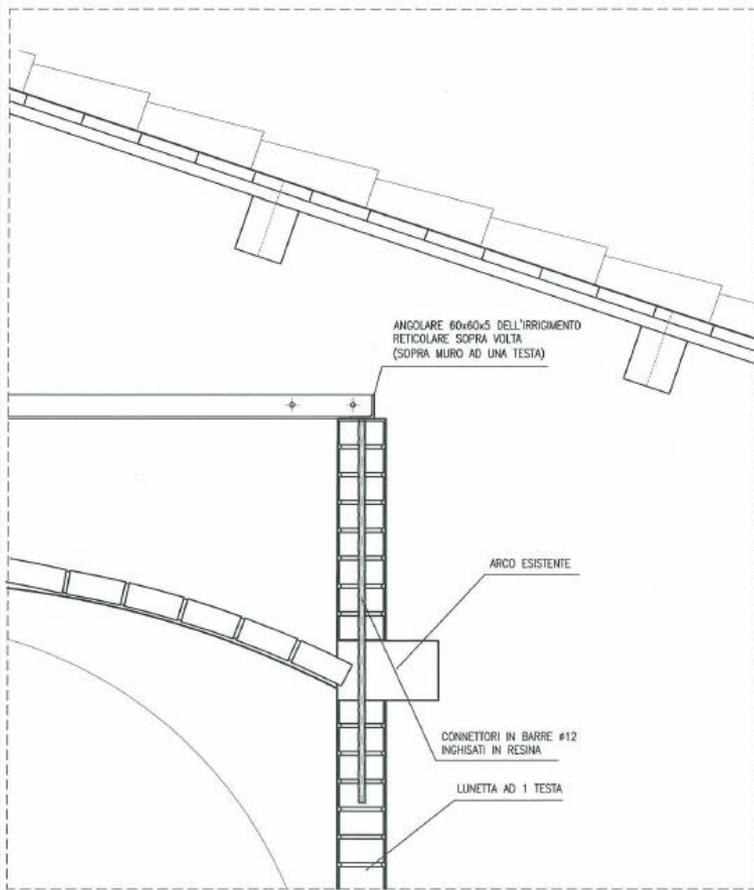
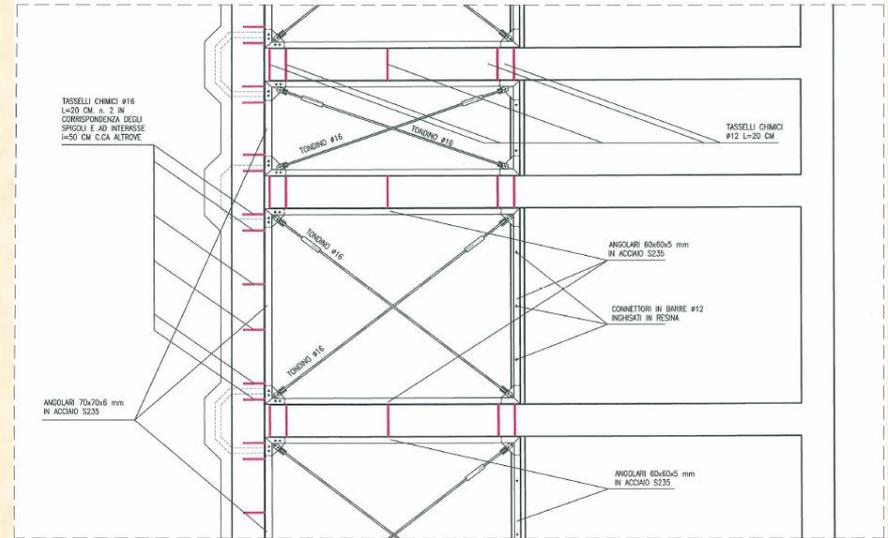
Tralicci controventanti interni

Saranno predisposti tralicci controventanti non visibili all'esterno per contrastare deformazioni e ribaltamenti in caso di sisma

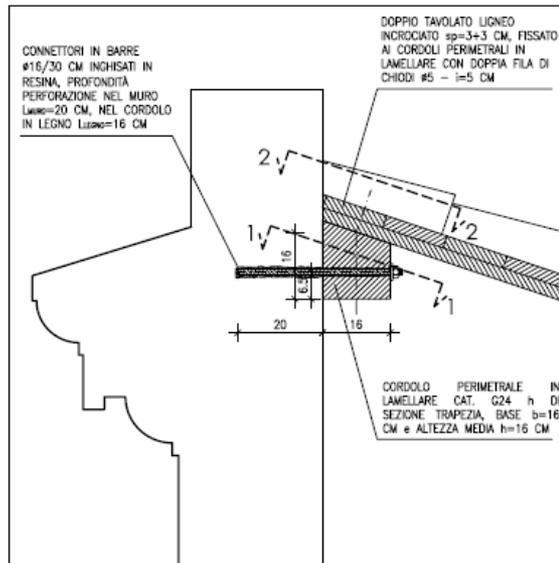
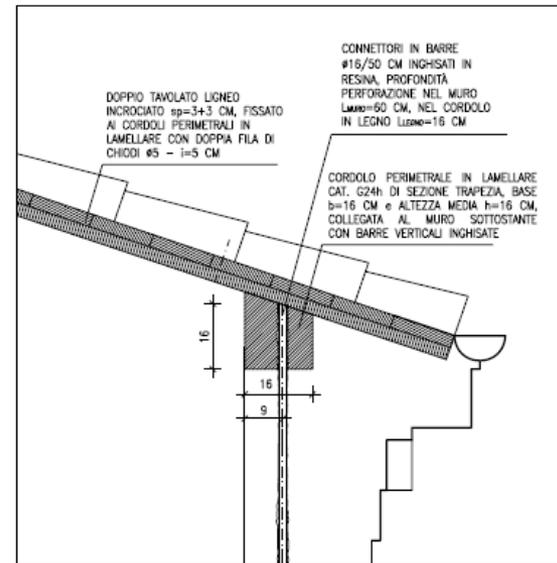
Copertura controventante leggera

Per ridurre le masse in copertura e ottenere un efficace collegamento delle murature saranno impiegati cordoli e doppio tavolato in legno
