IL RILIEVO ARCHITETTONICO

RIPARAZIONE DANNI E RESTAURO DELLA TORRE CIVICA DI CORREGGIO
 arch. MARIO DEGANUTTI
 ing. CLAUDIO TORREGGIANI
 COMUNE DI CORREGGIO

IL PROGETTO ARCHITETTONICO

FASI DI INTERVENTO

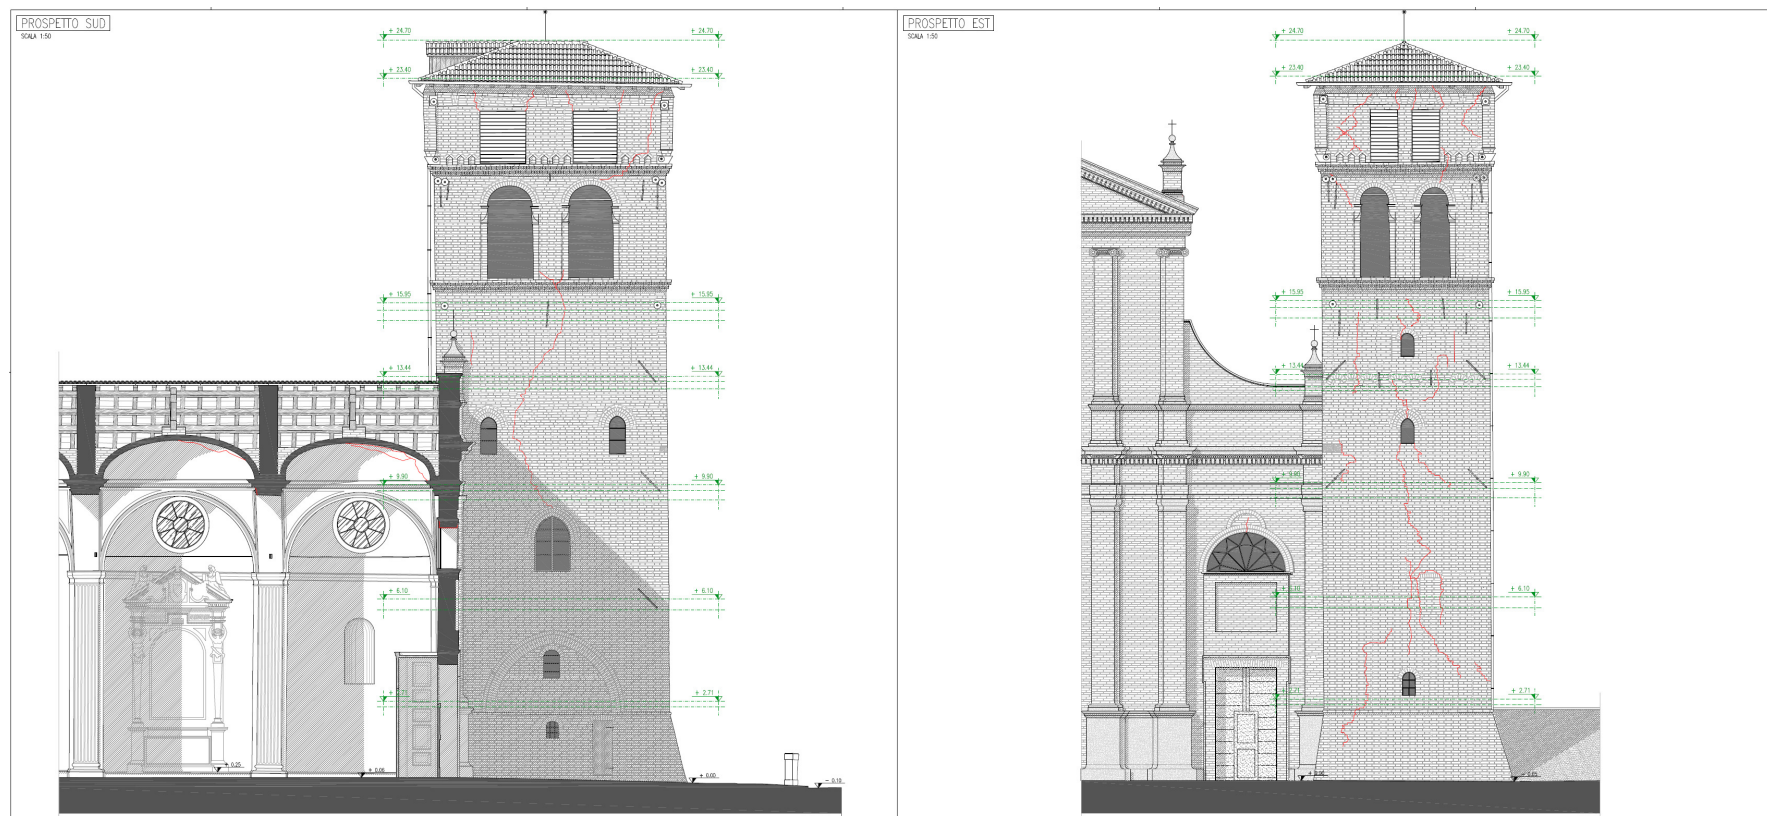
Rilievo geometrico fessurativo - Dicembre 2012

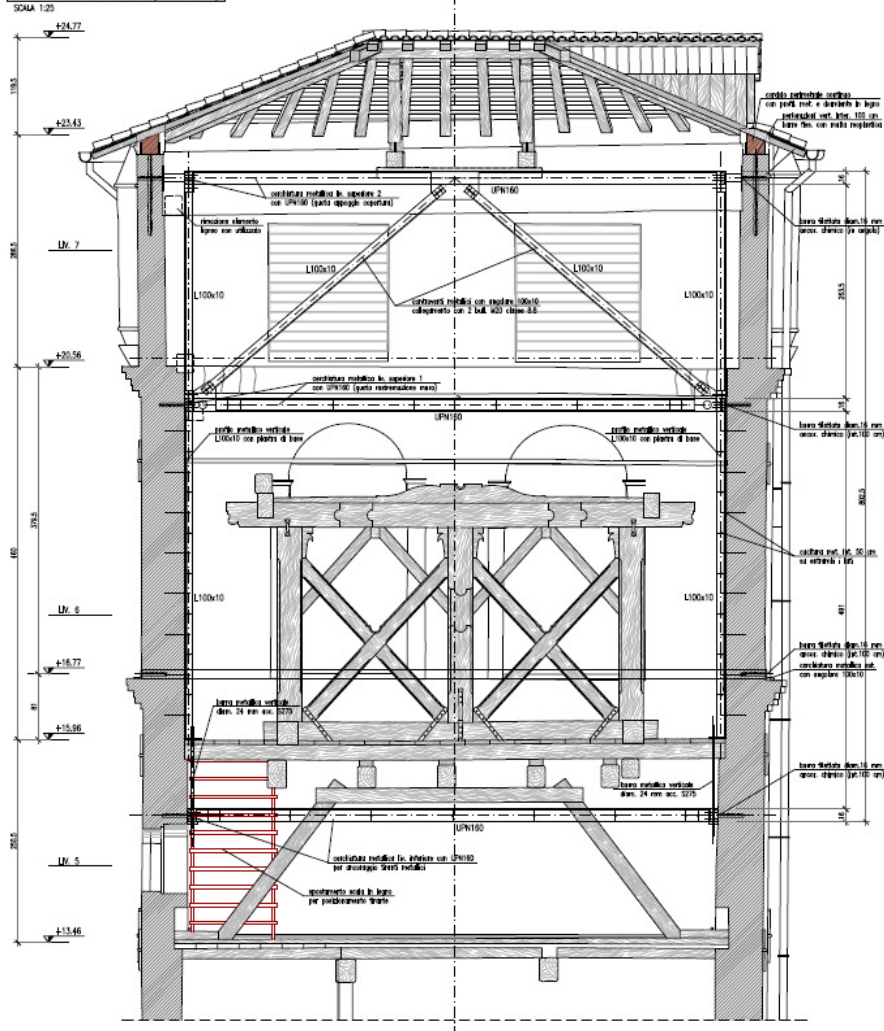
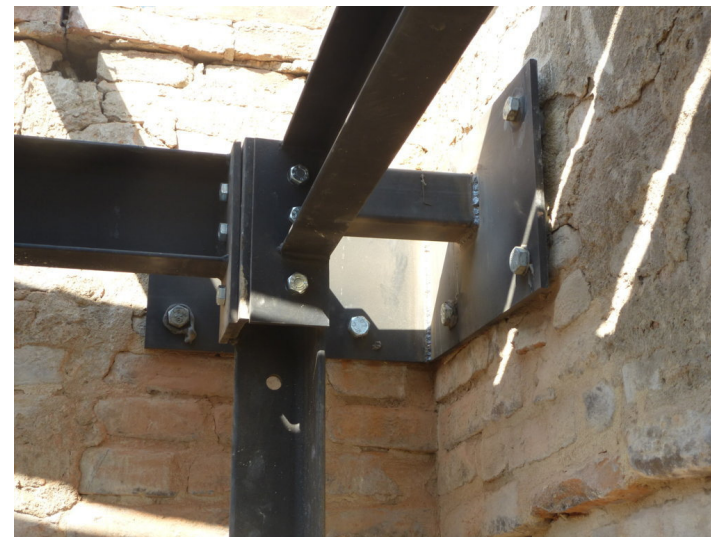
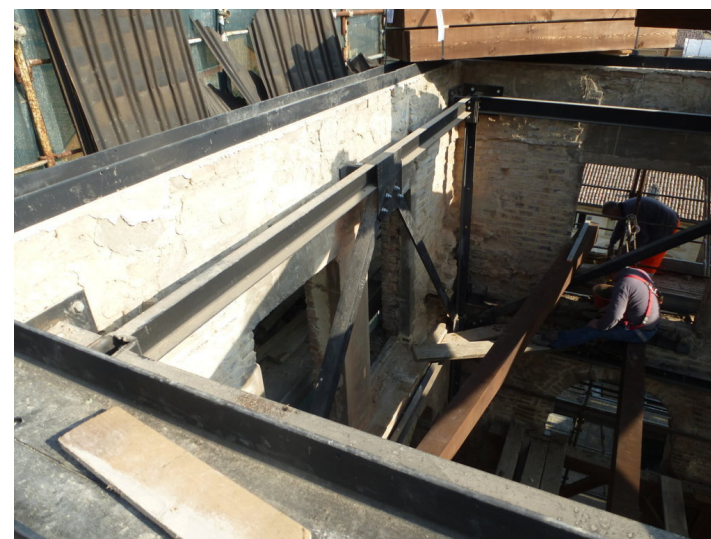
CARPENTERIA MET. (SEZA-A)

Progetto strutturale - Fase di realizzazione - Febbraio 2014

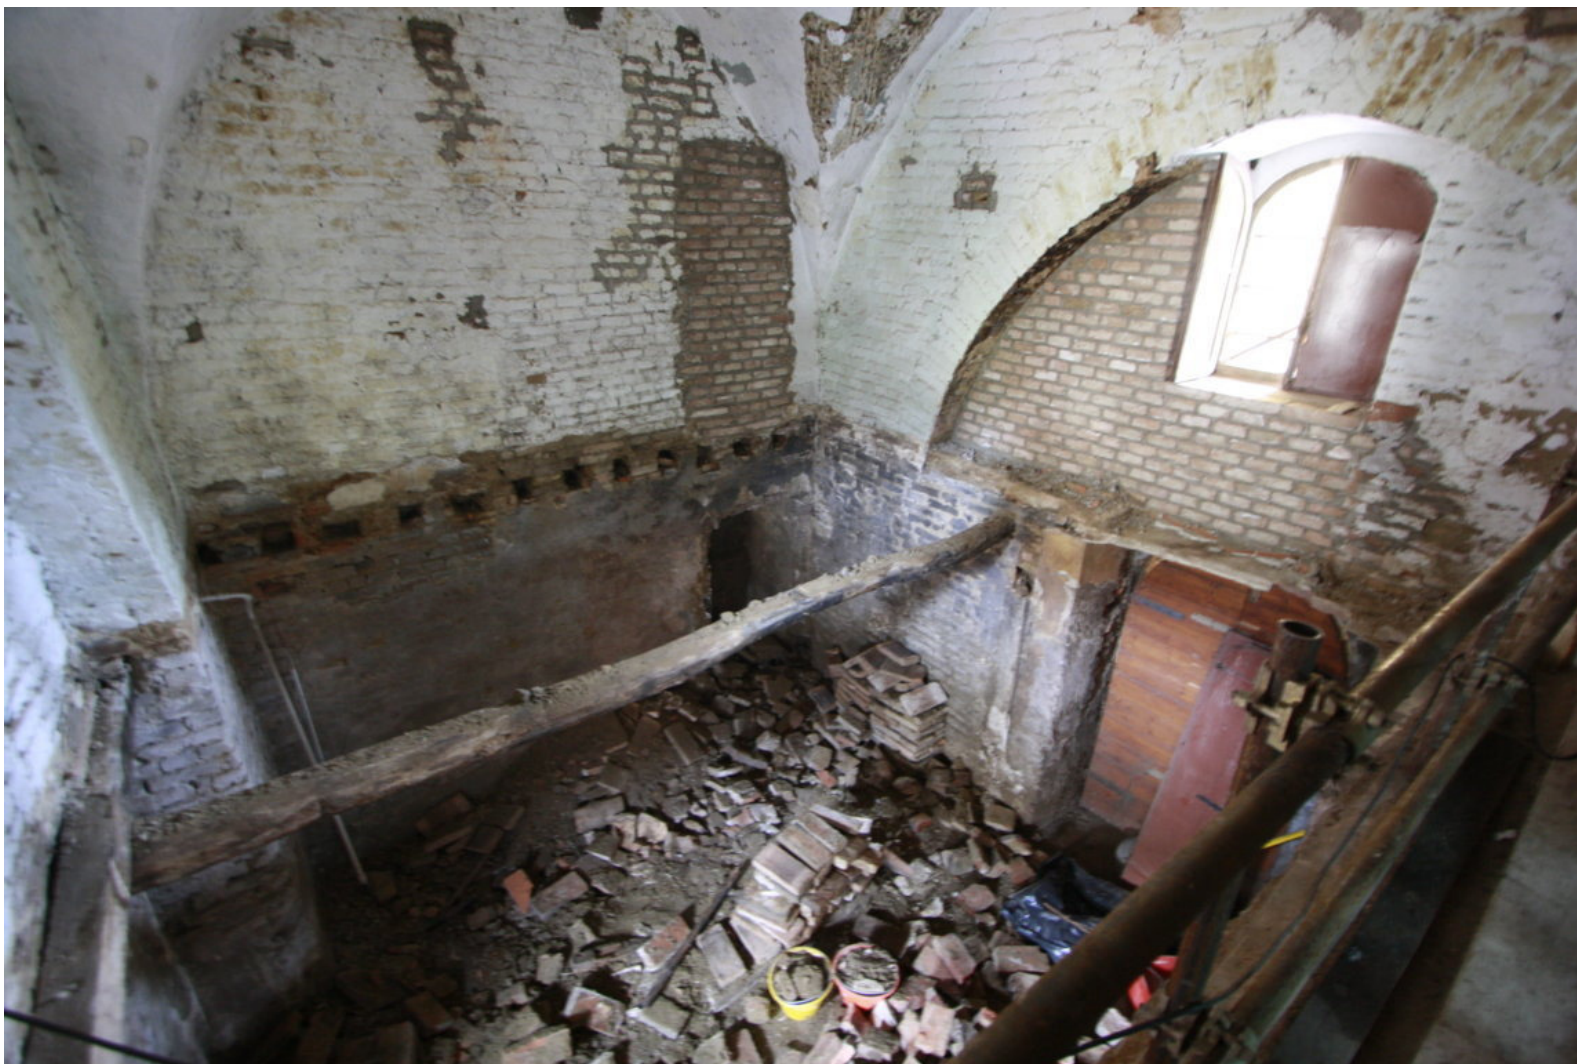
Demolizione piano ammezzato piè di Torre - Febbraio 2014

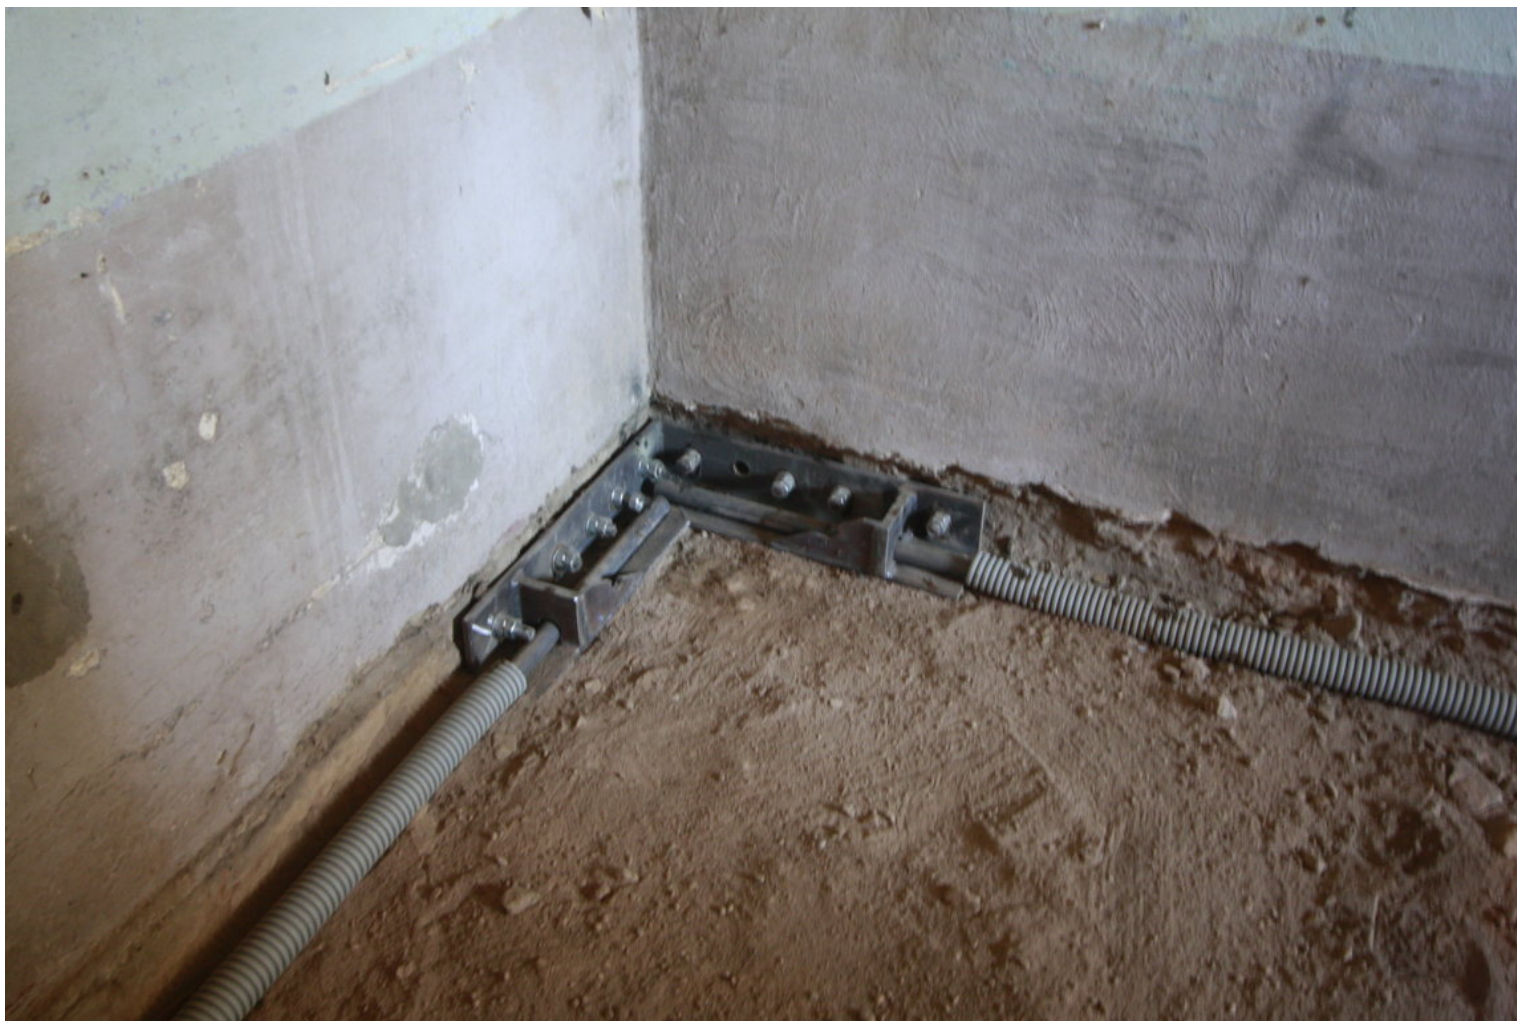
Ancoraggio catene prima della realizzazione della caldana sopra volta - Febbraio 2014

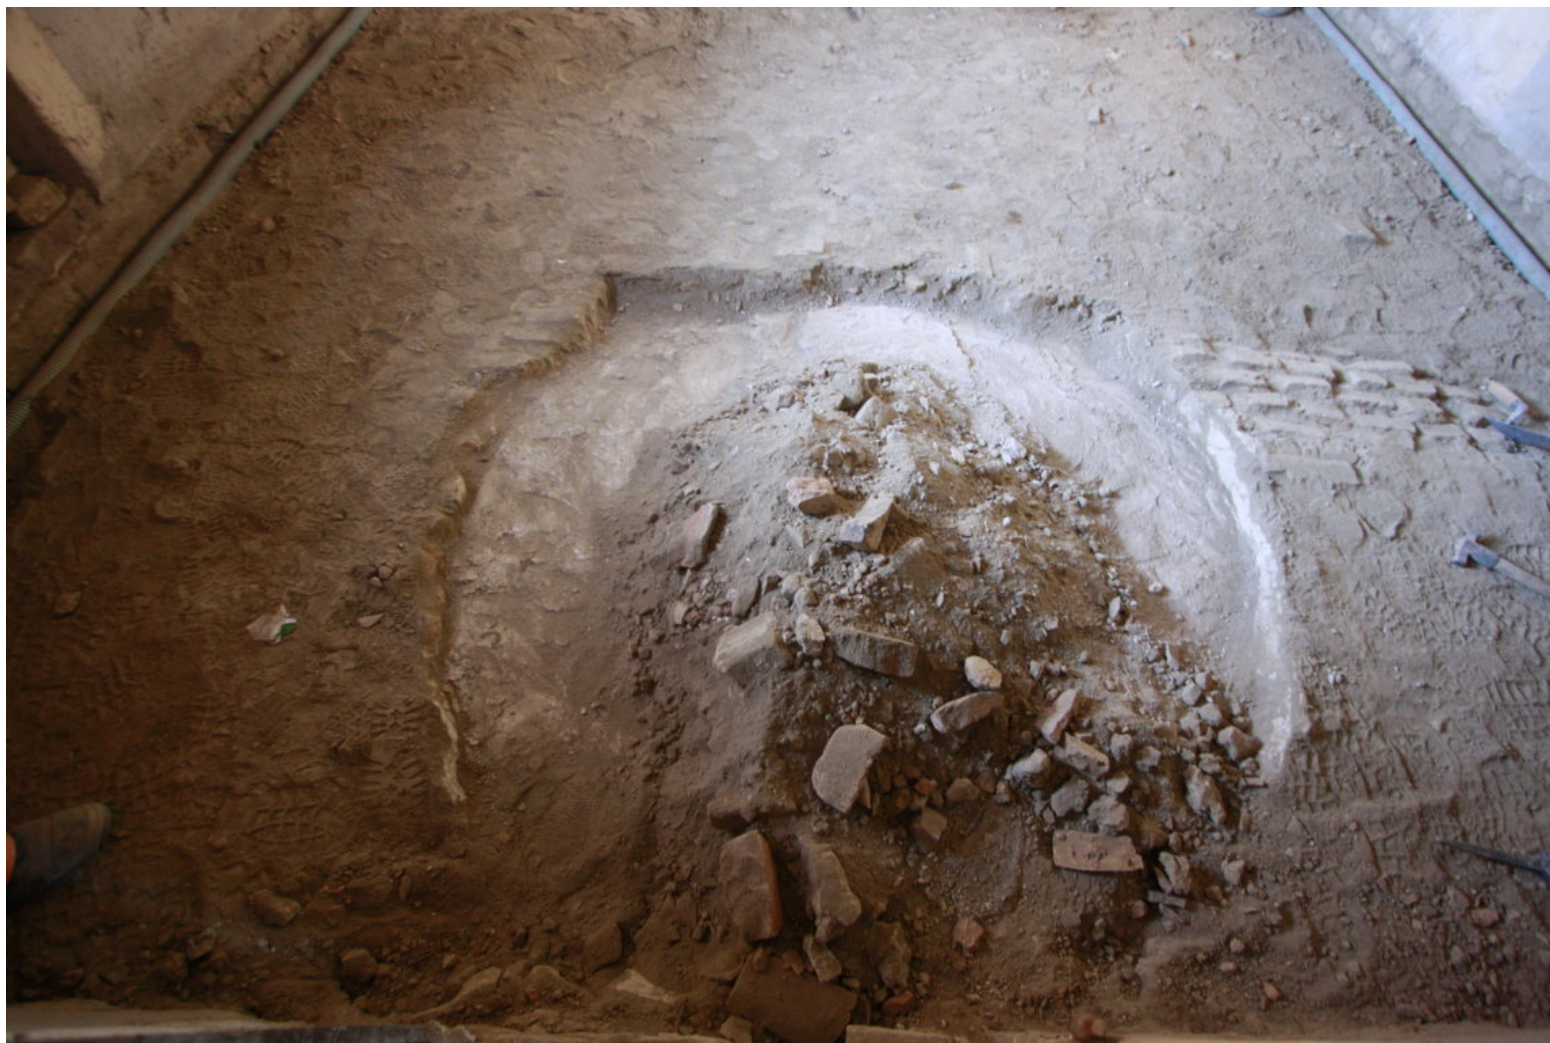
Rinvenimento all'estradosso della crociera del primo piano del foro praticato nel 1709 per innalzare in cella campanaria il Campanone civico fuso nel pié della Torre - Febbraio 2014

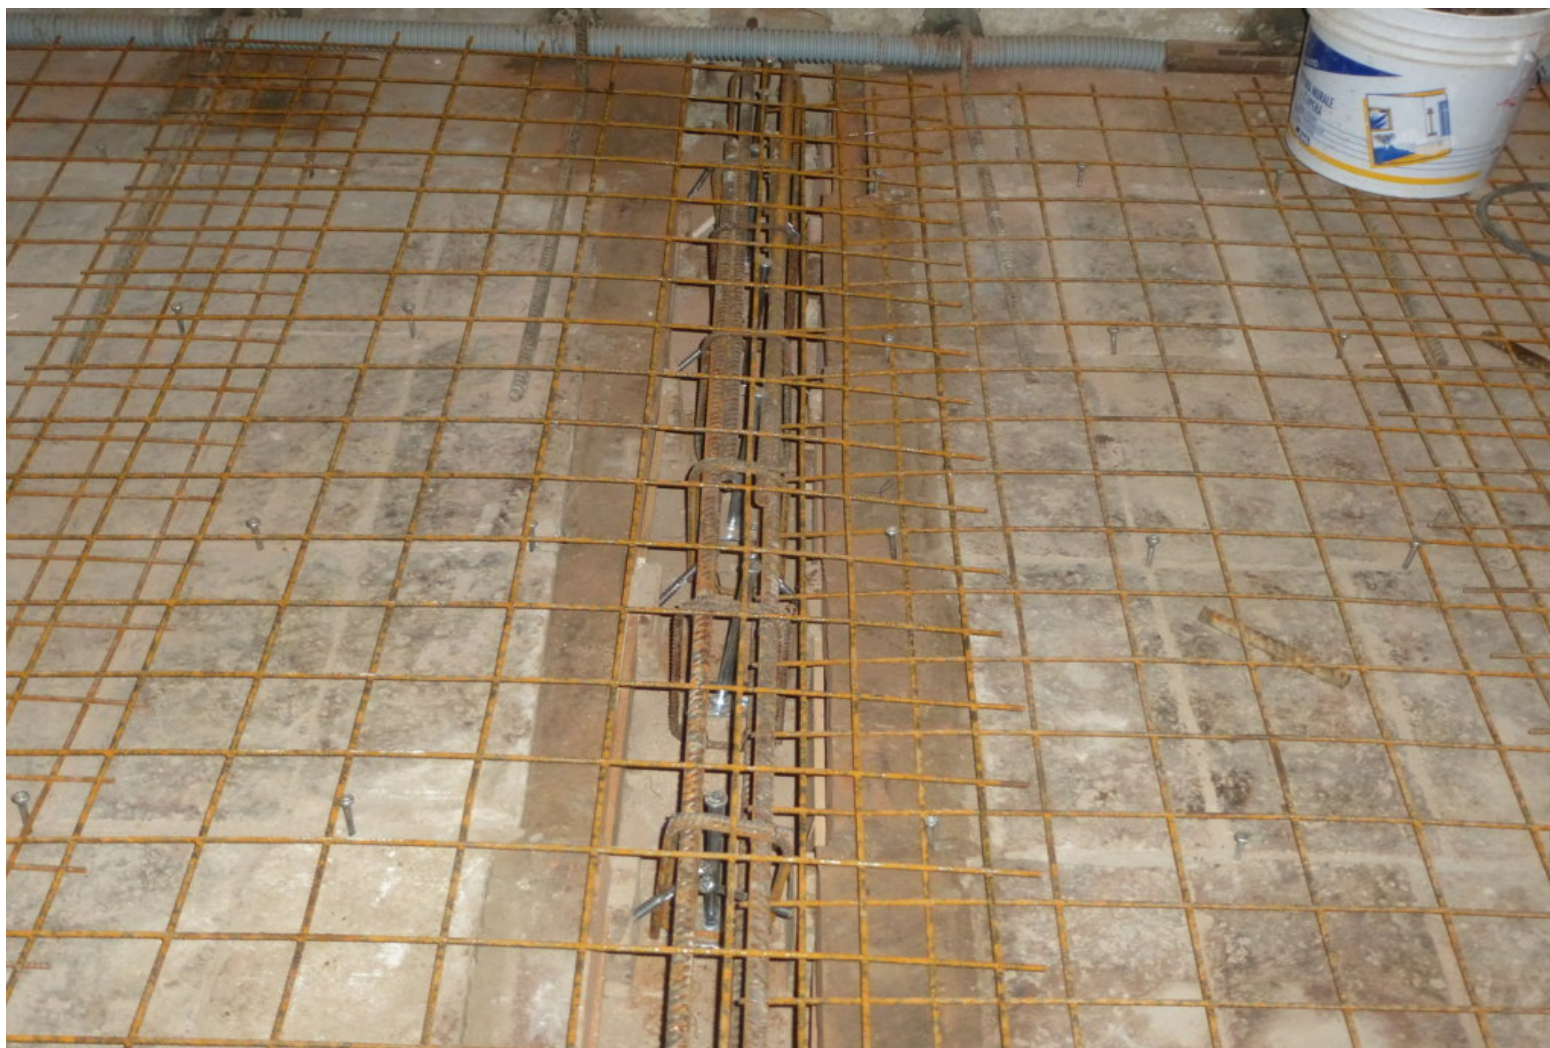
Realizzazione della caldaia strutturale sul solaio ligneo del 2° piano - Febbraio 2014

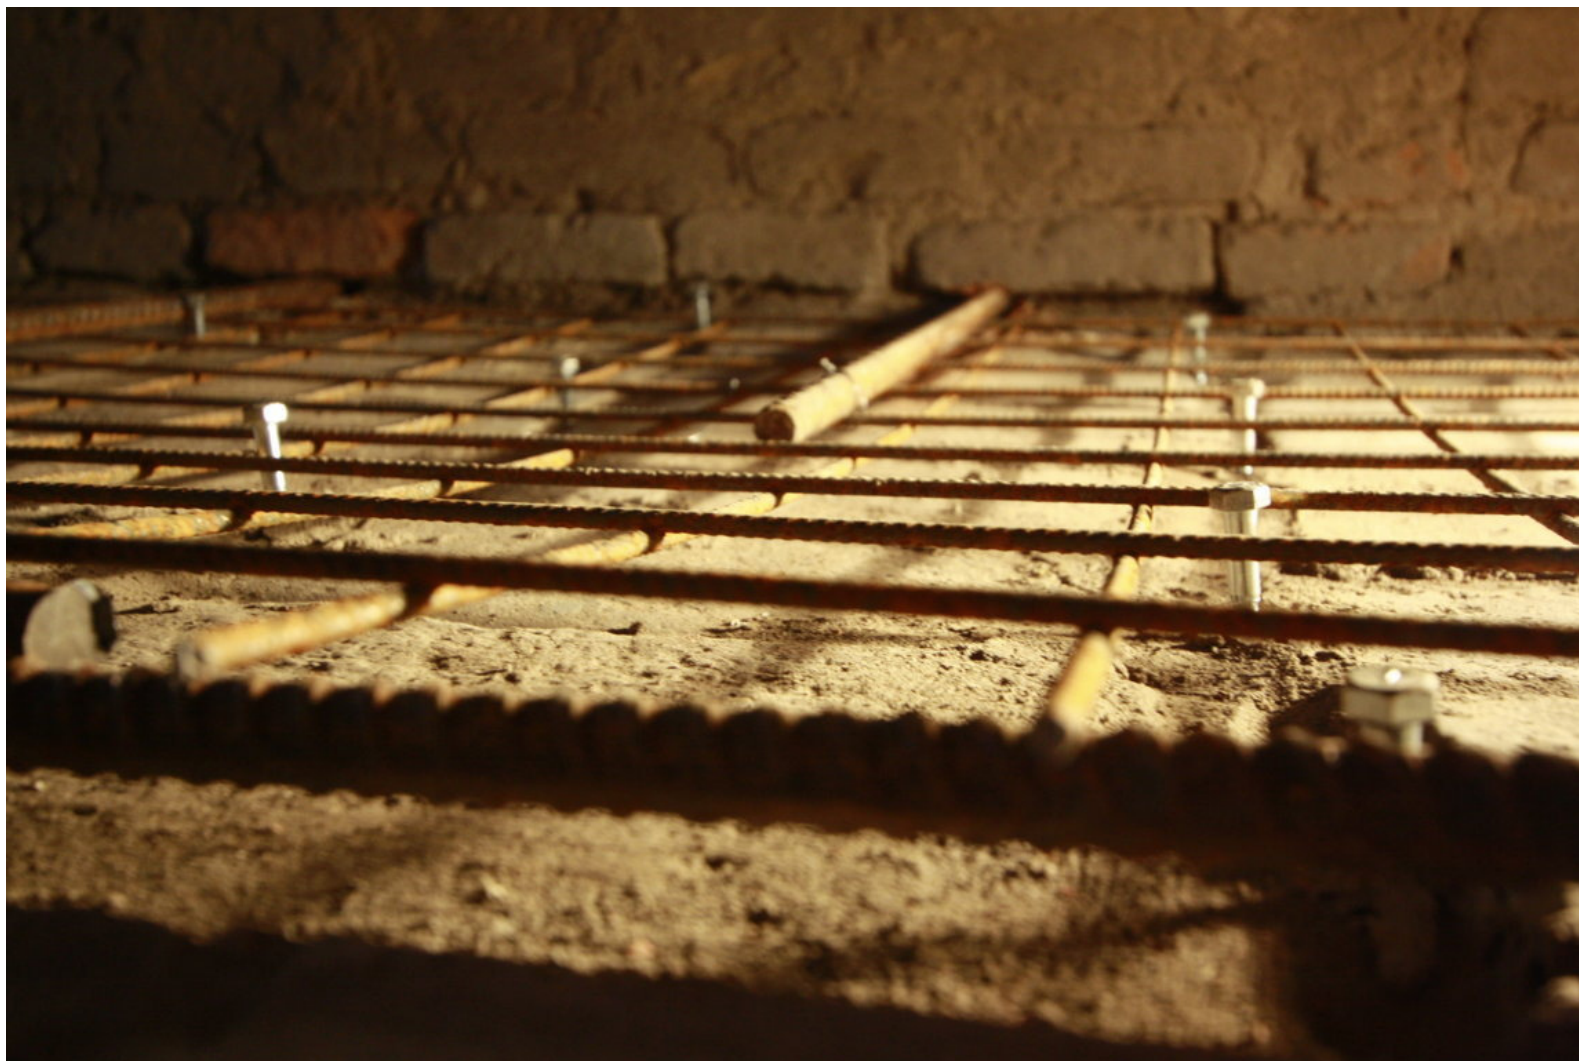
Realizzazione della caldana strutturale sul solaio ligneo del 2° piano - Febbraio 2014

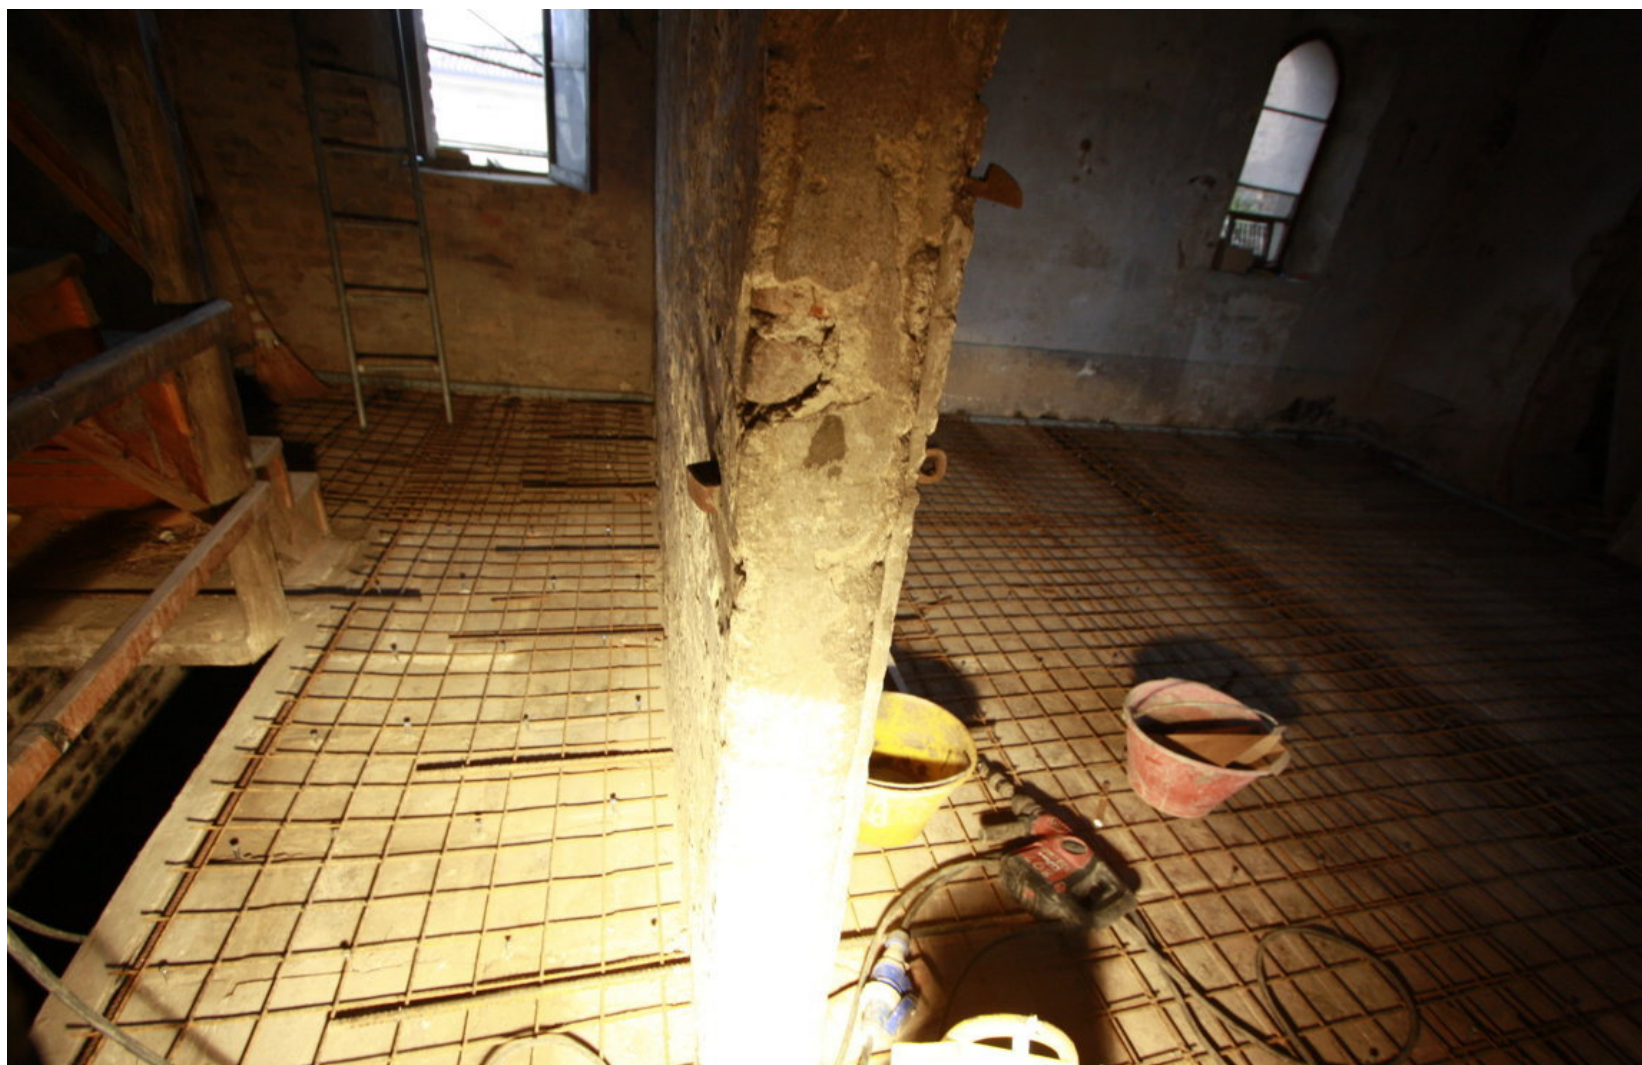
Realizzazione della caldana strutturale sul solaio ligneo del 2° piano - Febbraio 2014

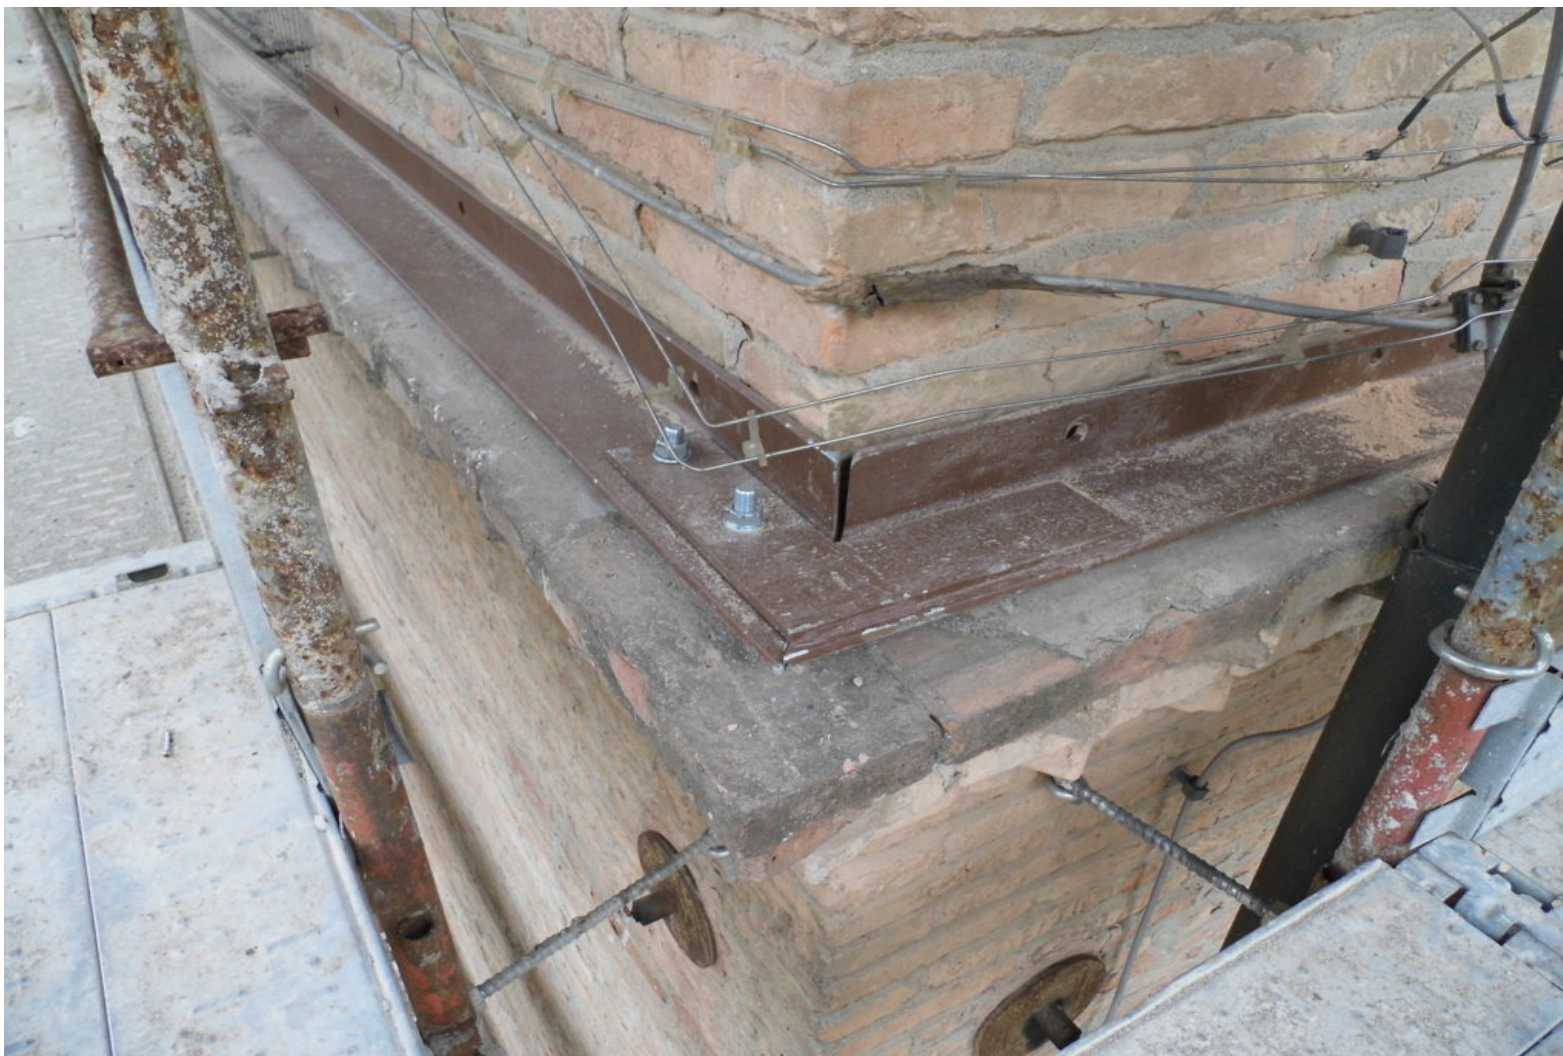
Cerchiatura esterna alla cella campanaria nascosta dal cornicione marcapiano in cotto
Marzo 2014

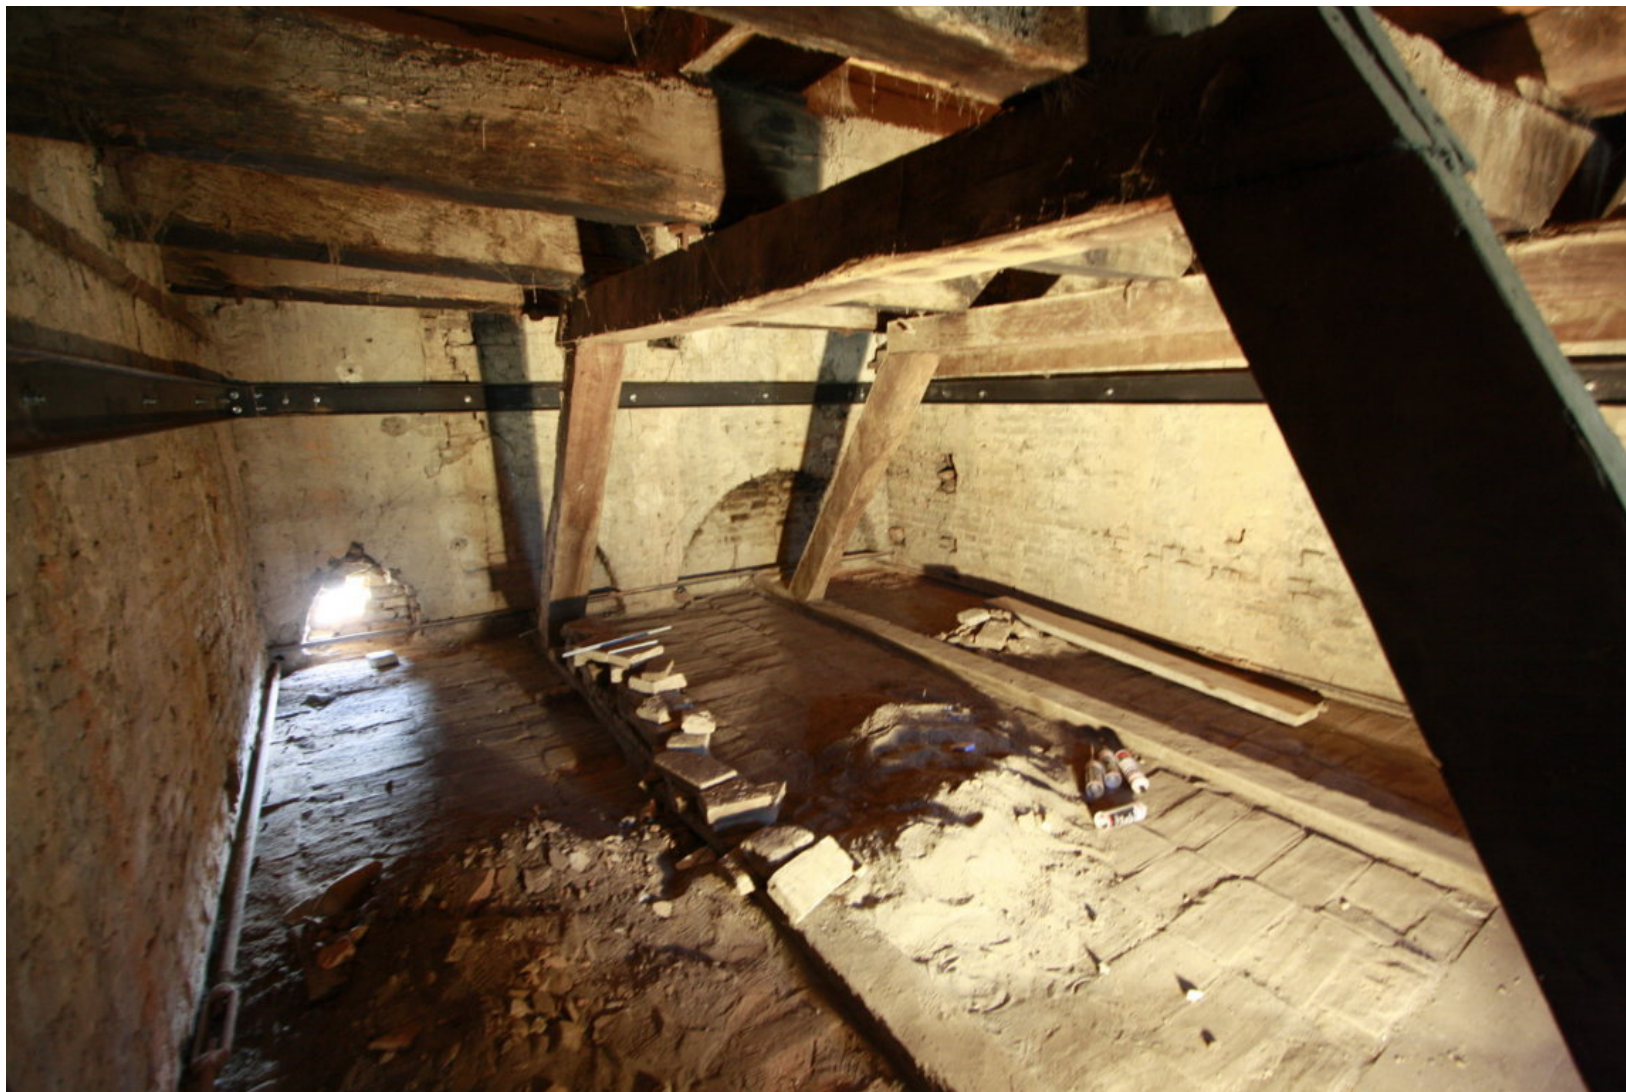
Cerchiatura interna nel piano sotto la cella campanaria - Marzo 2014

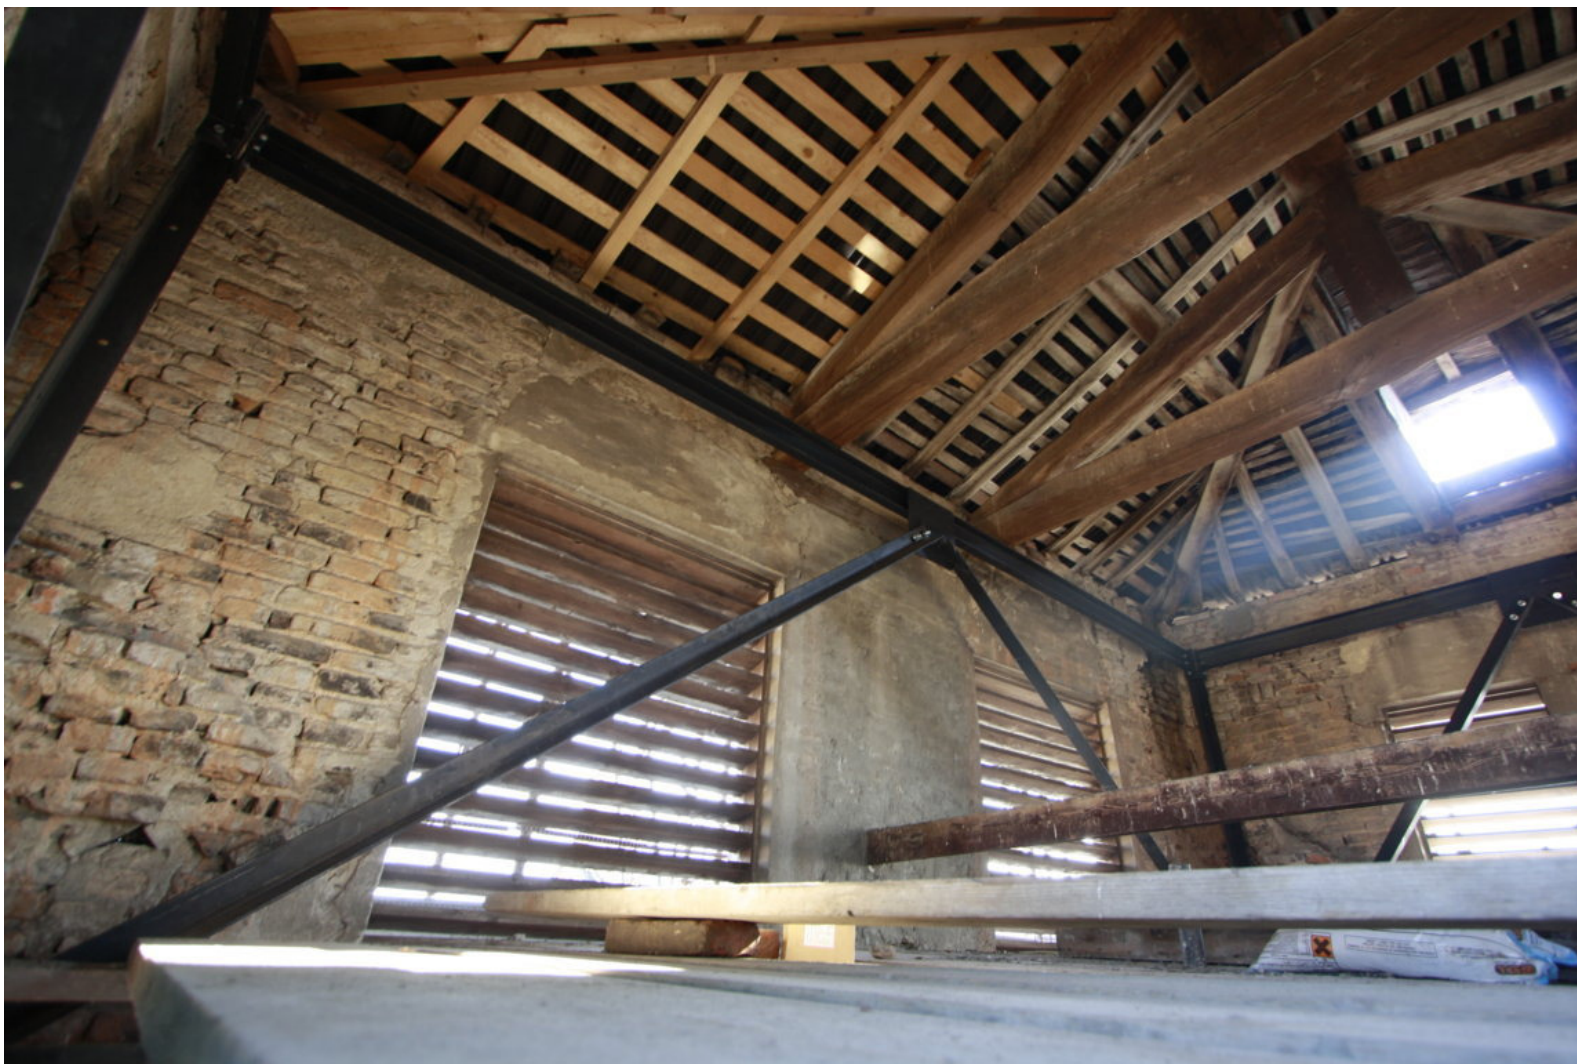
Il telaio metallico nell'attico della cella campanaria - Marzo 2014

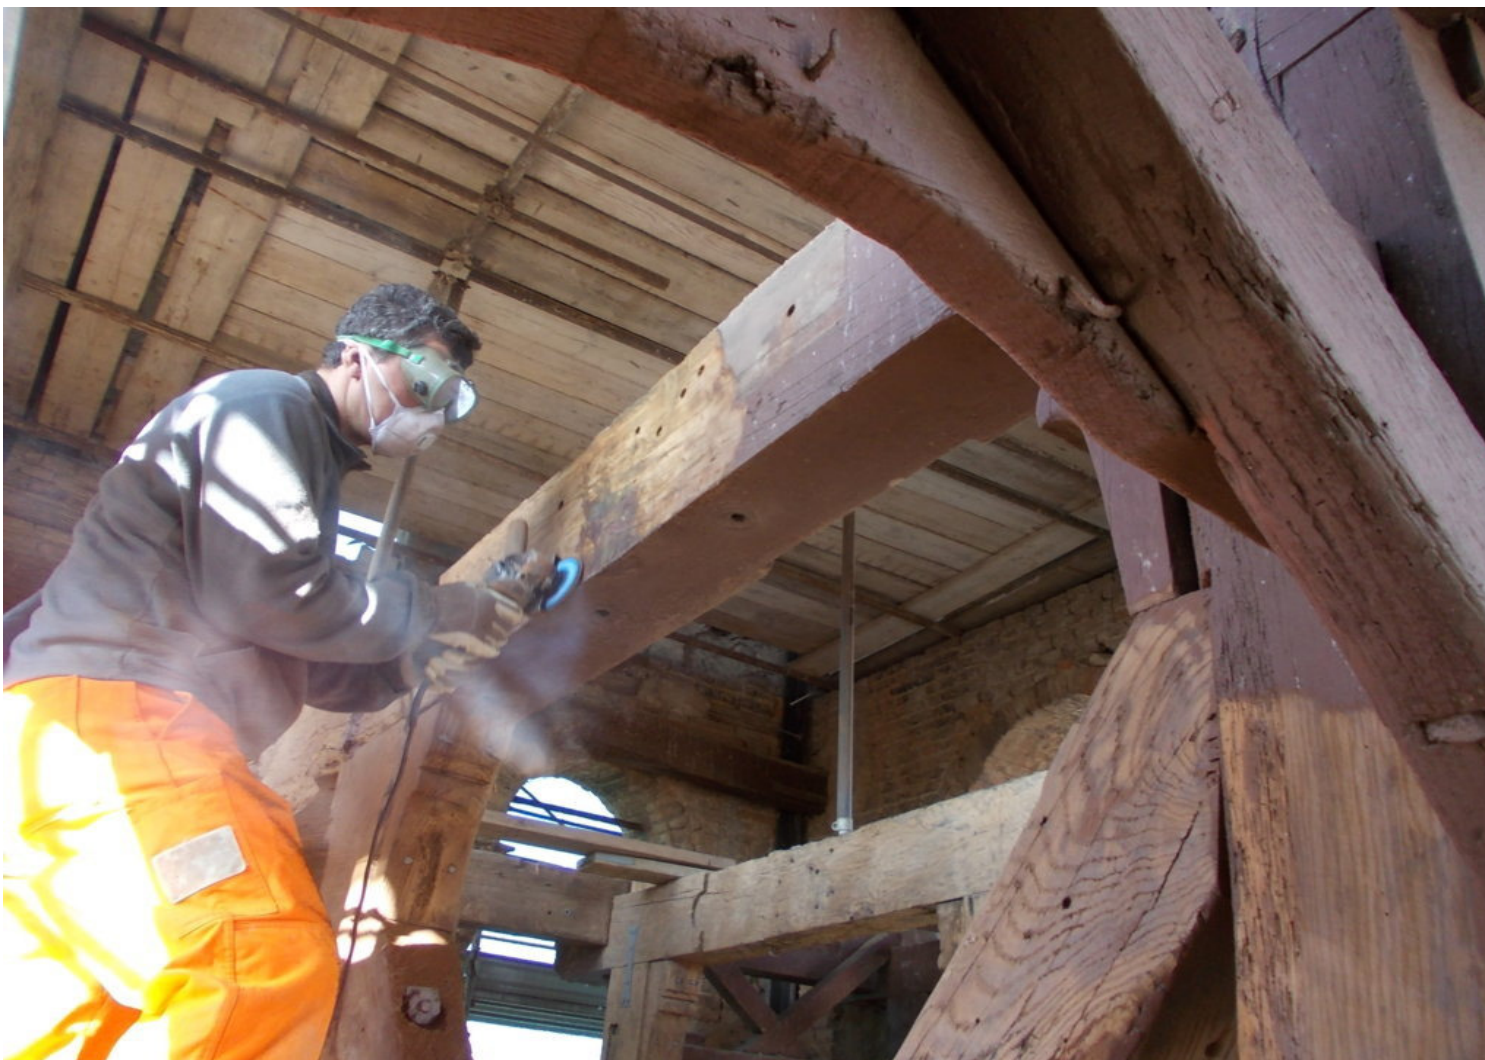
Operazioni di sverniciatura del castello ligneo delle campane - Marzo 2014

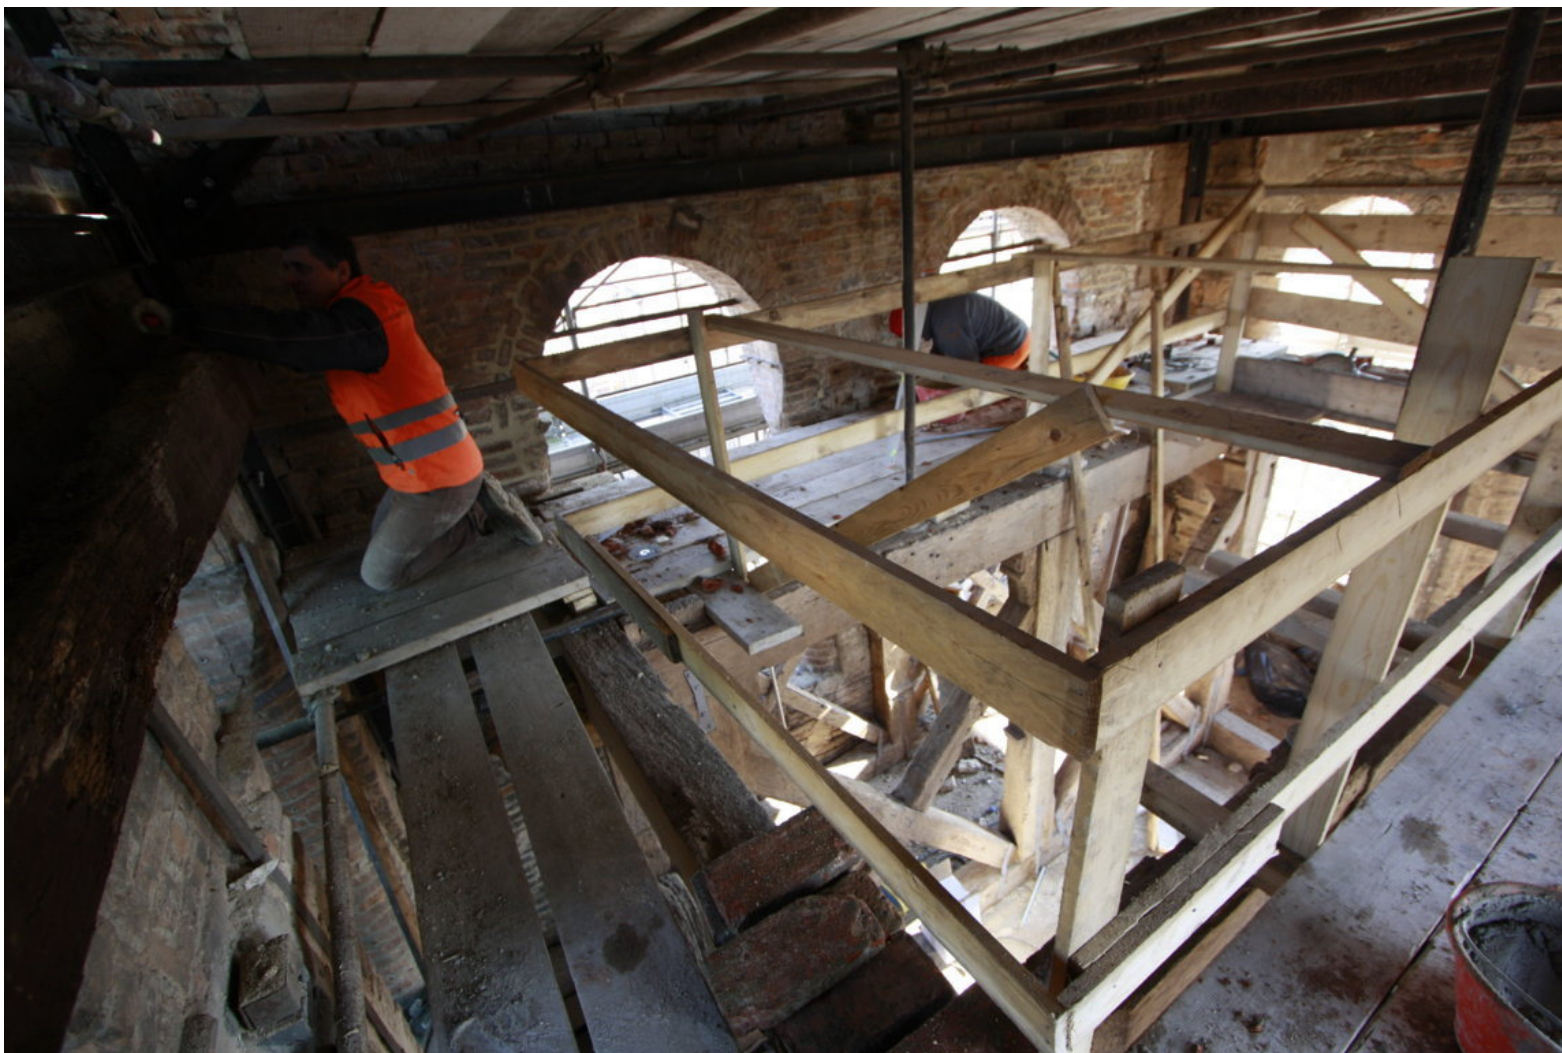
Ristilatura delle murature interne alla cella campanaria - Marzo 2014

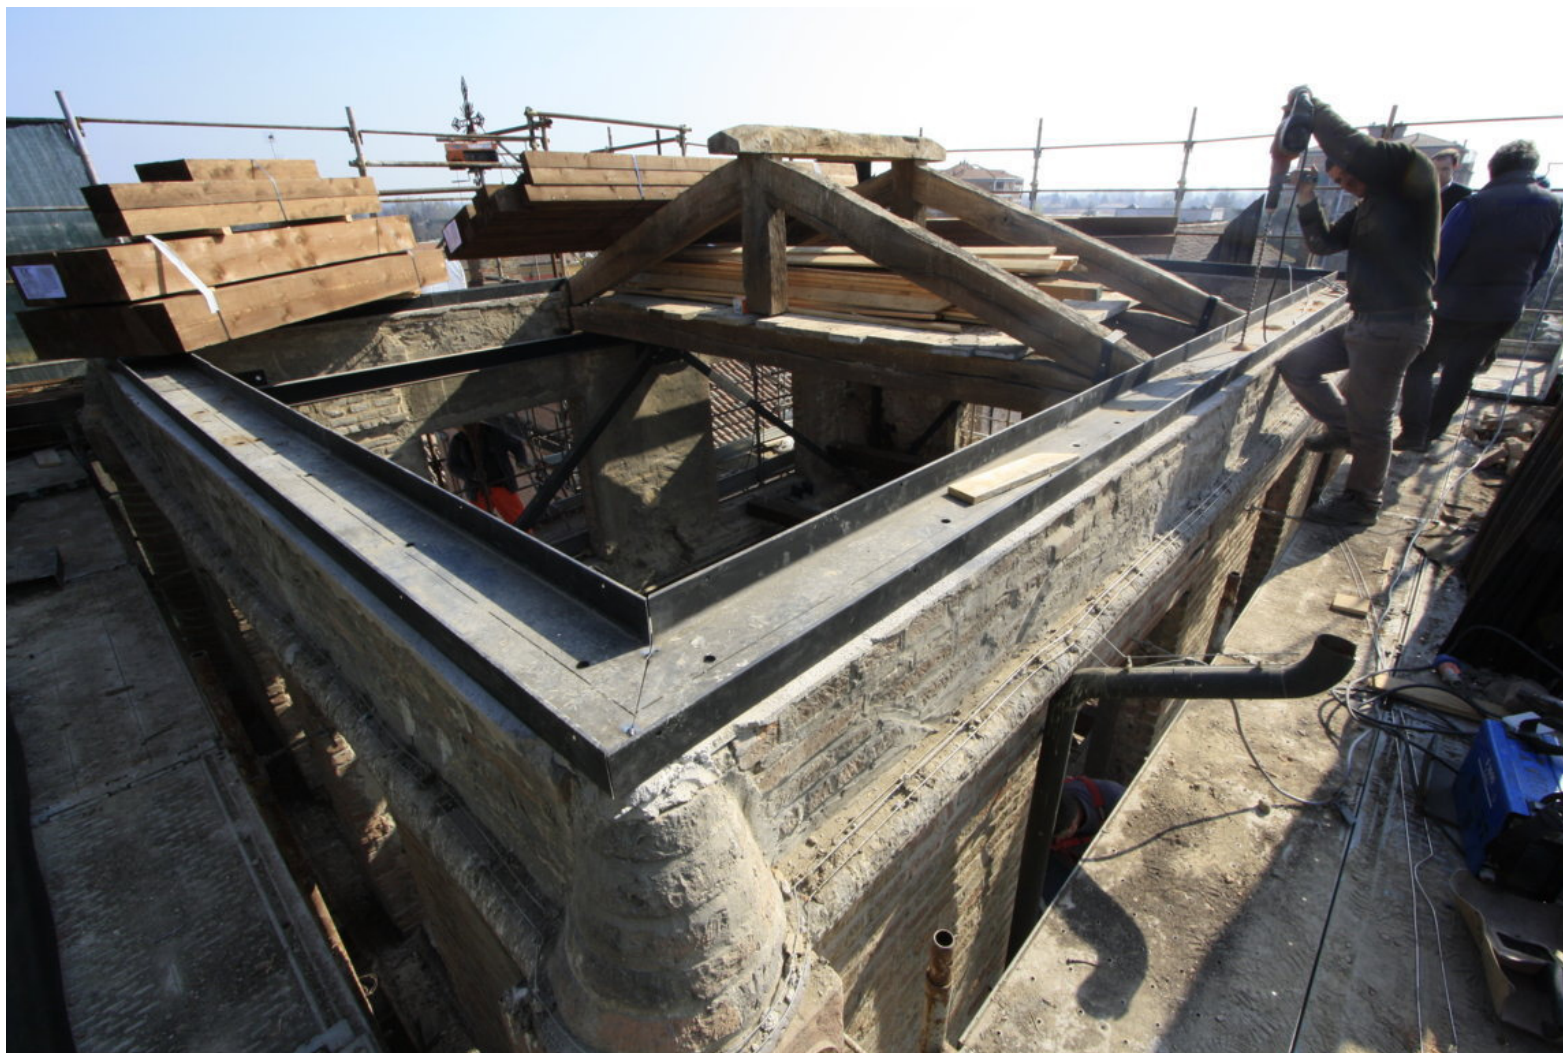
Fissaggio del cordolo metallico – ligneo di copertura - Marzo 2014
