IL RILIEVO ARCHITETTONICO

RIPARAZIONE DANNI E RESTAURO DELLA TORRE CIVICA DI CORREGGIO
 arch. MARIO DEGANUTTI
 ing. CLAUDIO TORREGGIANI
 COMUNE DI CORREGGIO

IL PROGETTO ARCHITETTONICO

FASI DI INTERVENTO

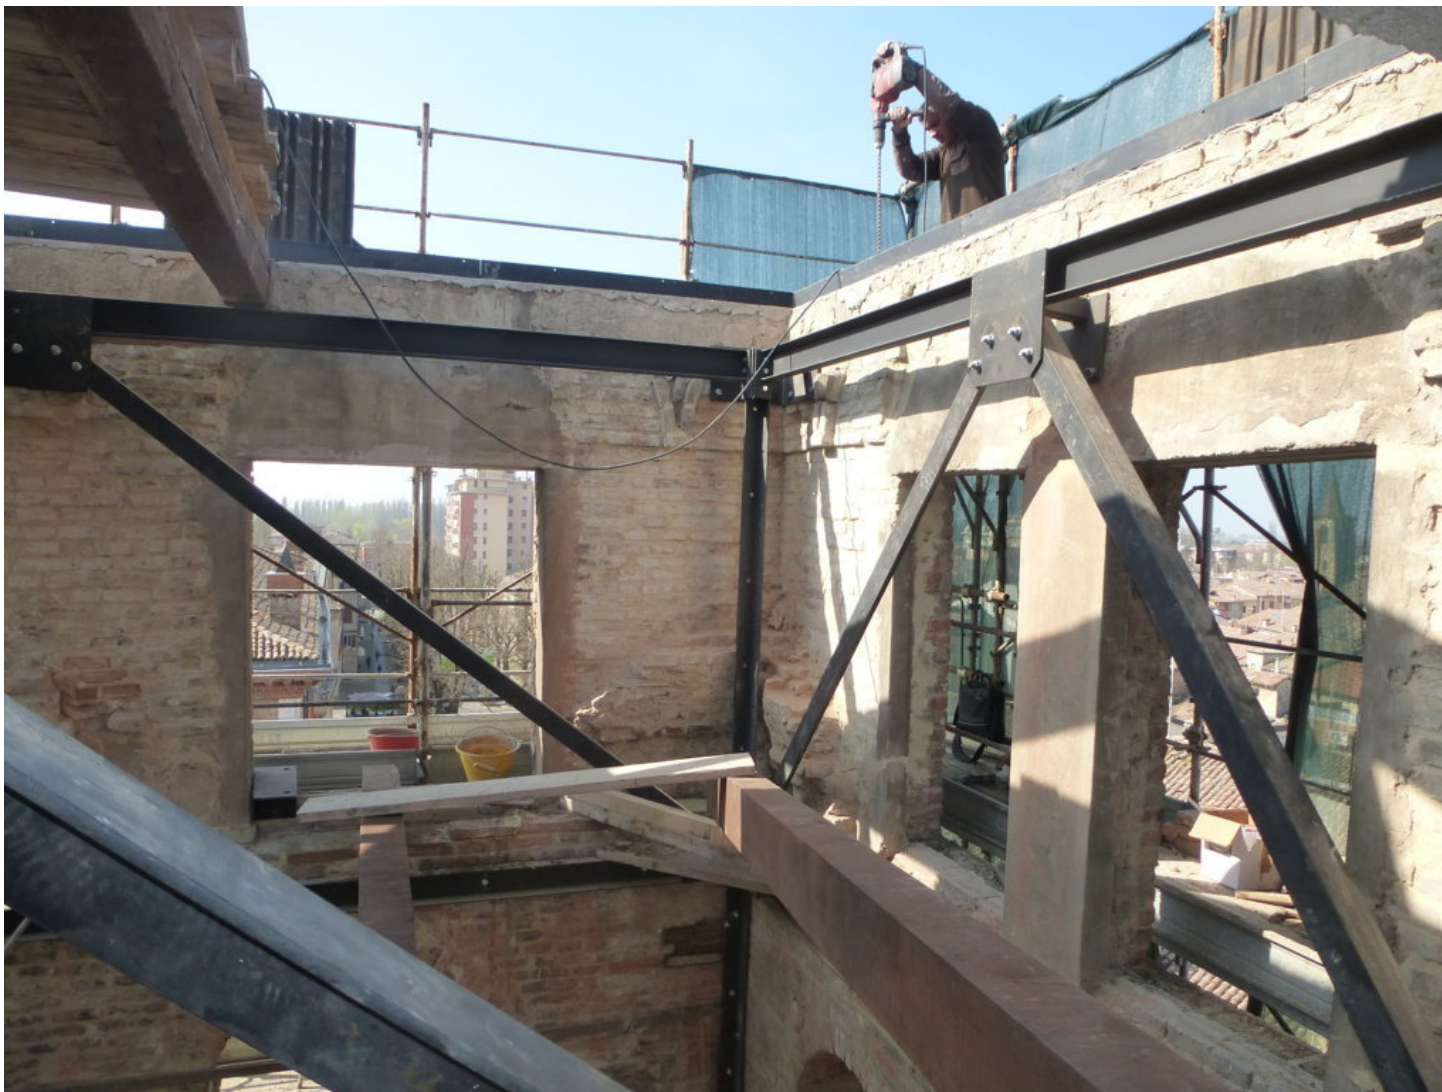
Fissaggio del cordolo metallico – ligneo di copertura - Marzo 2014

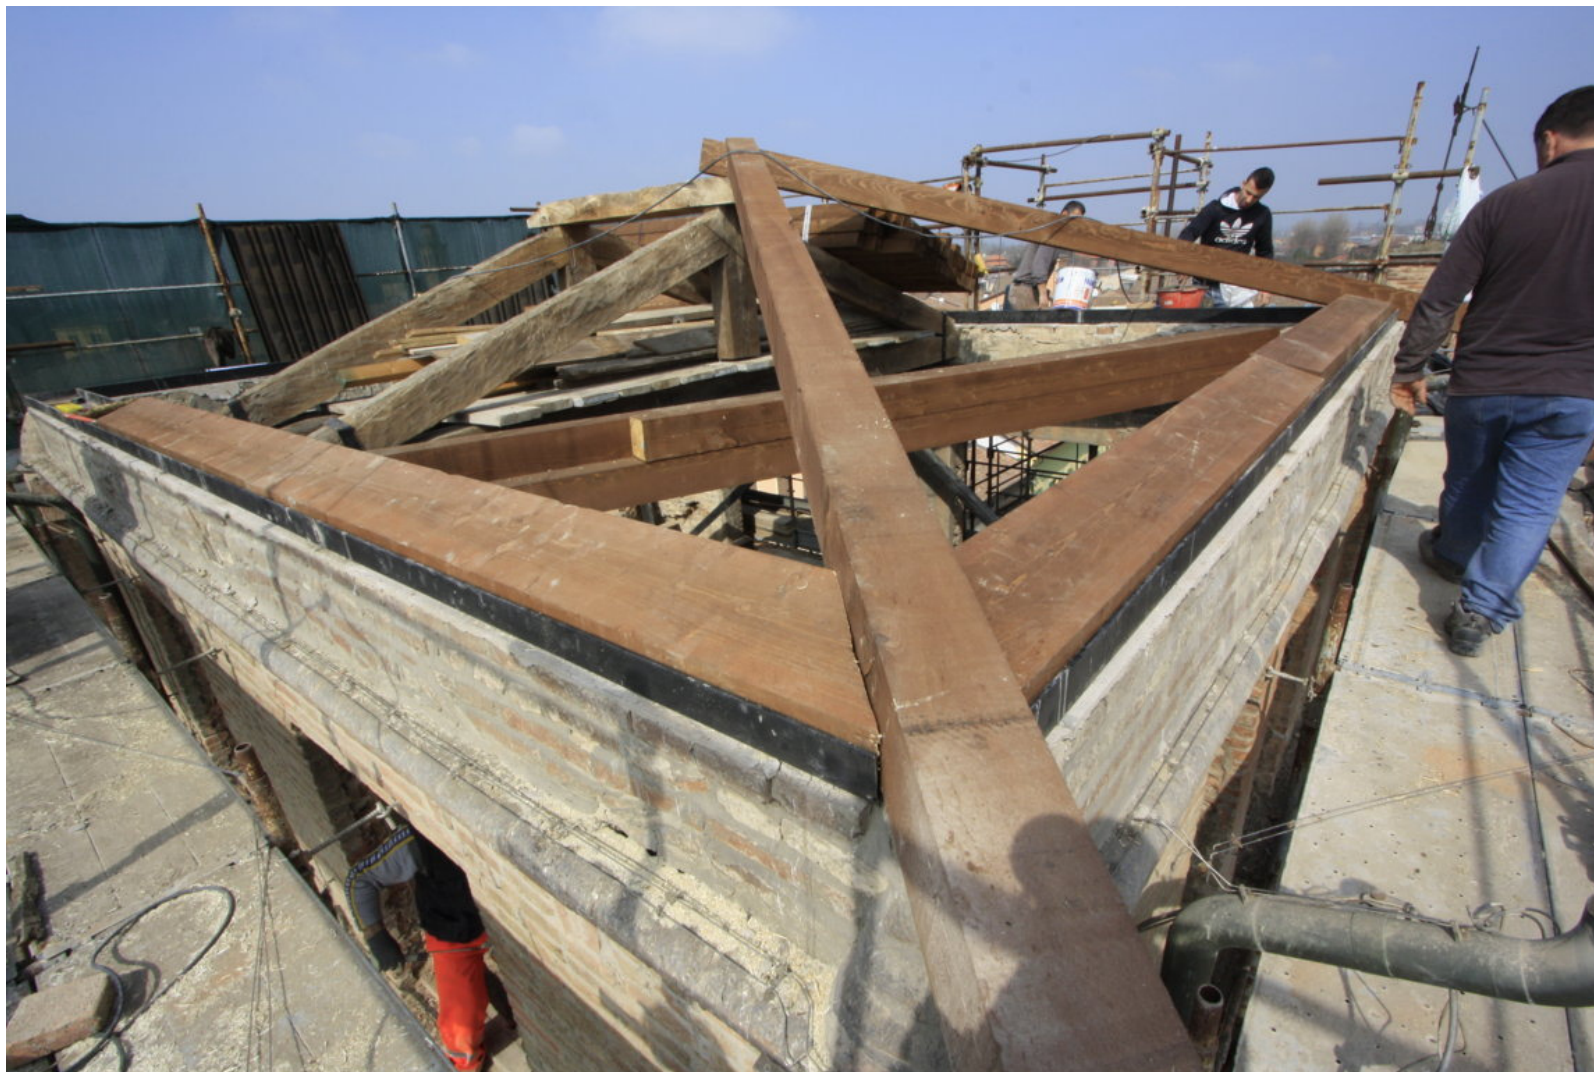
Fissaggio del cordolo metallico – ligneo di copertura - Marzo 2014

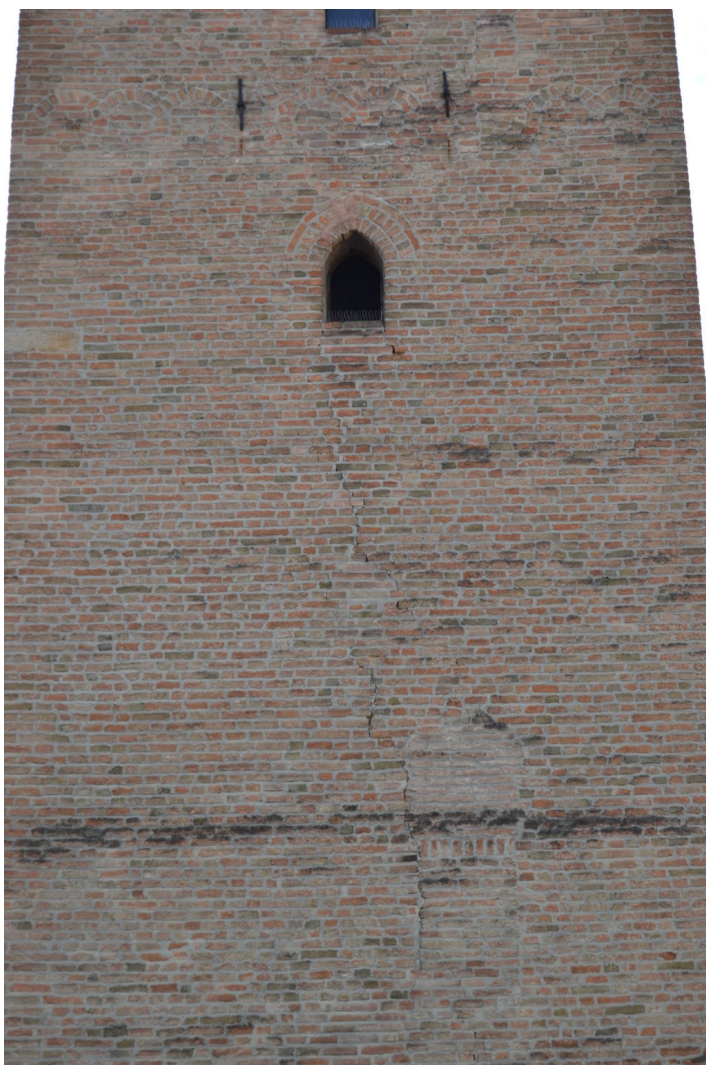
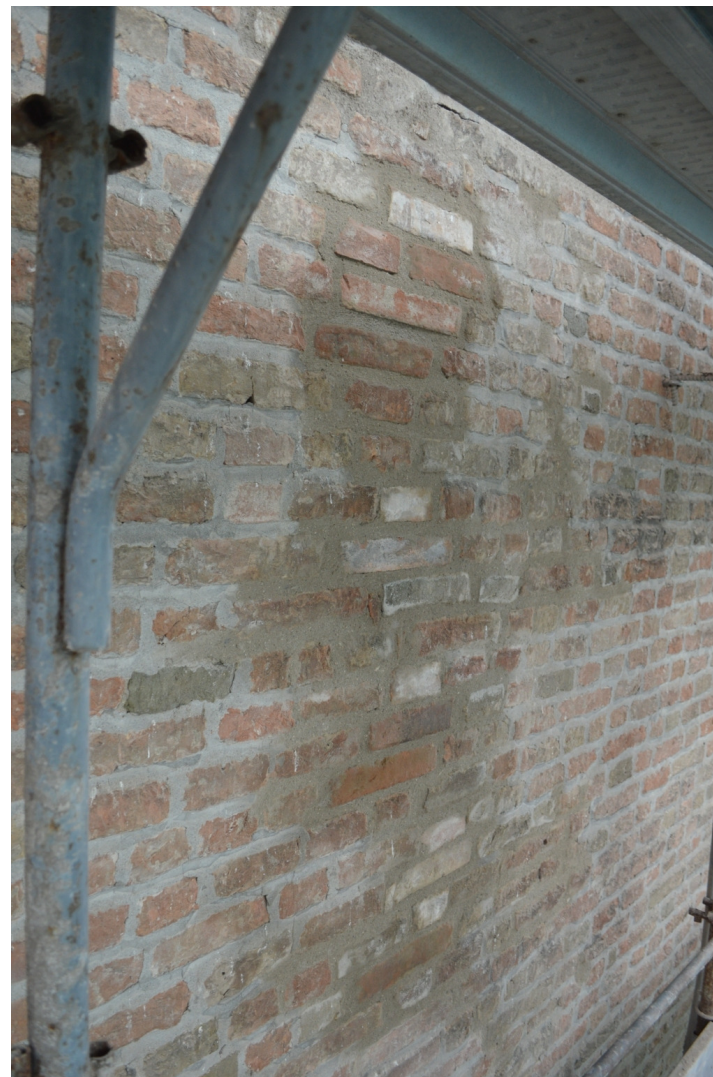
Interventi di cuci-scuci sulle murature esterne e interne della Torre Civica - Marzo 2014

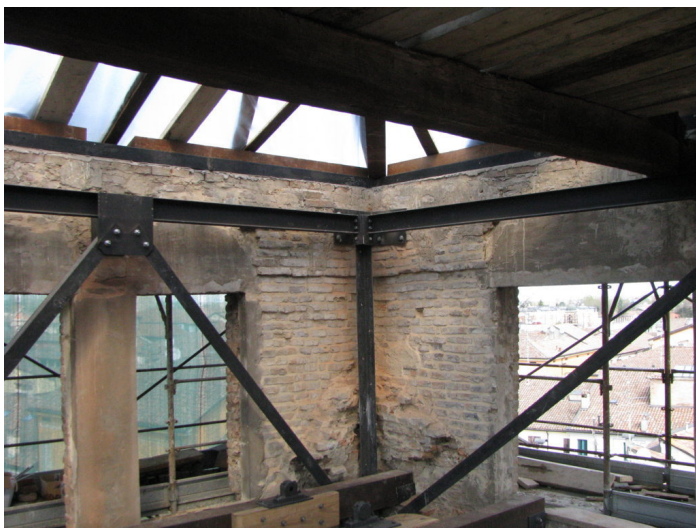
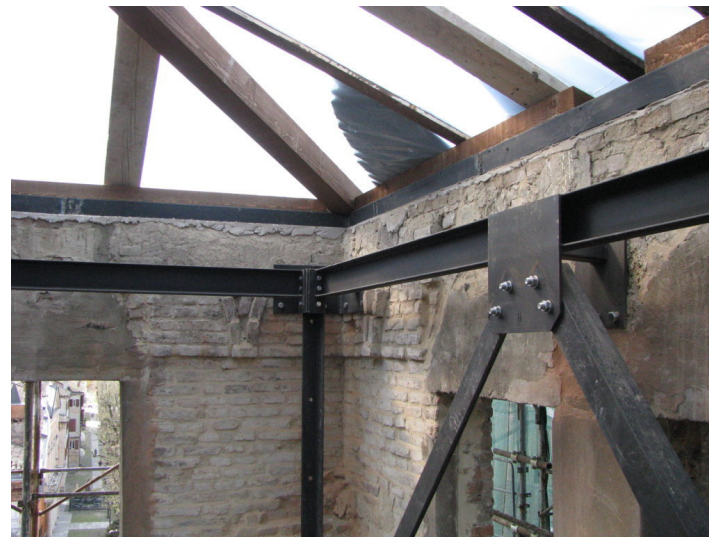
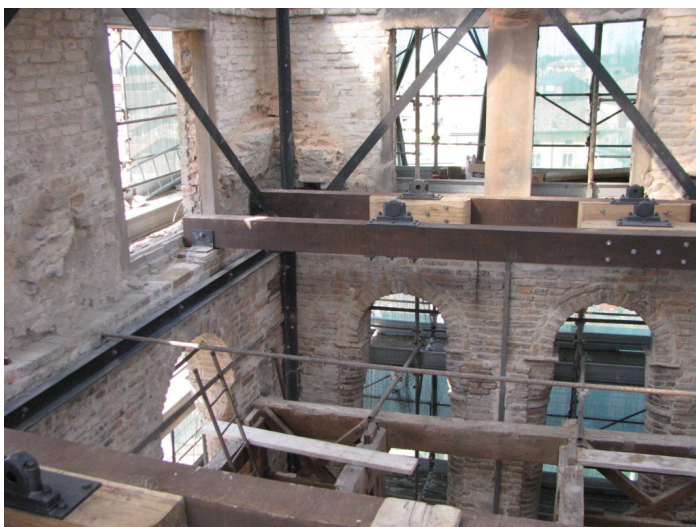
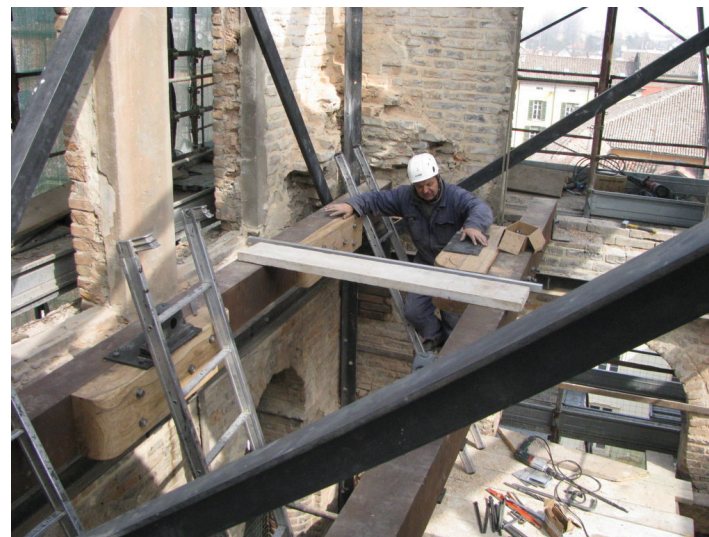
Operazioni di montaggio della struttura di copertura e inserimento delle travi del castello delle campane posto a secondo livello - Marzo 2014

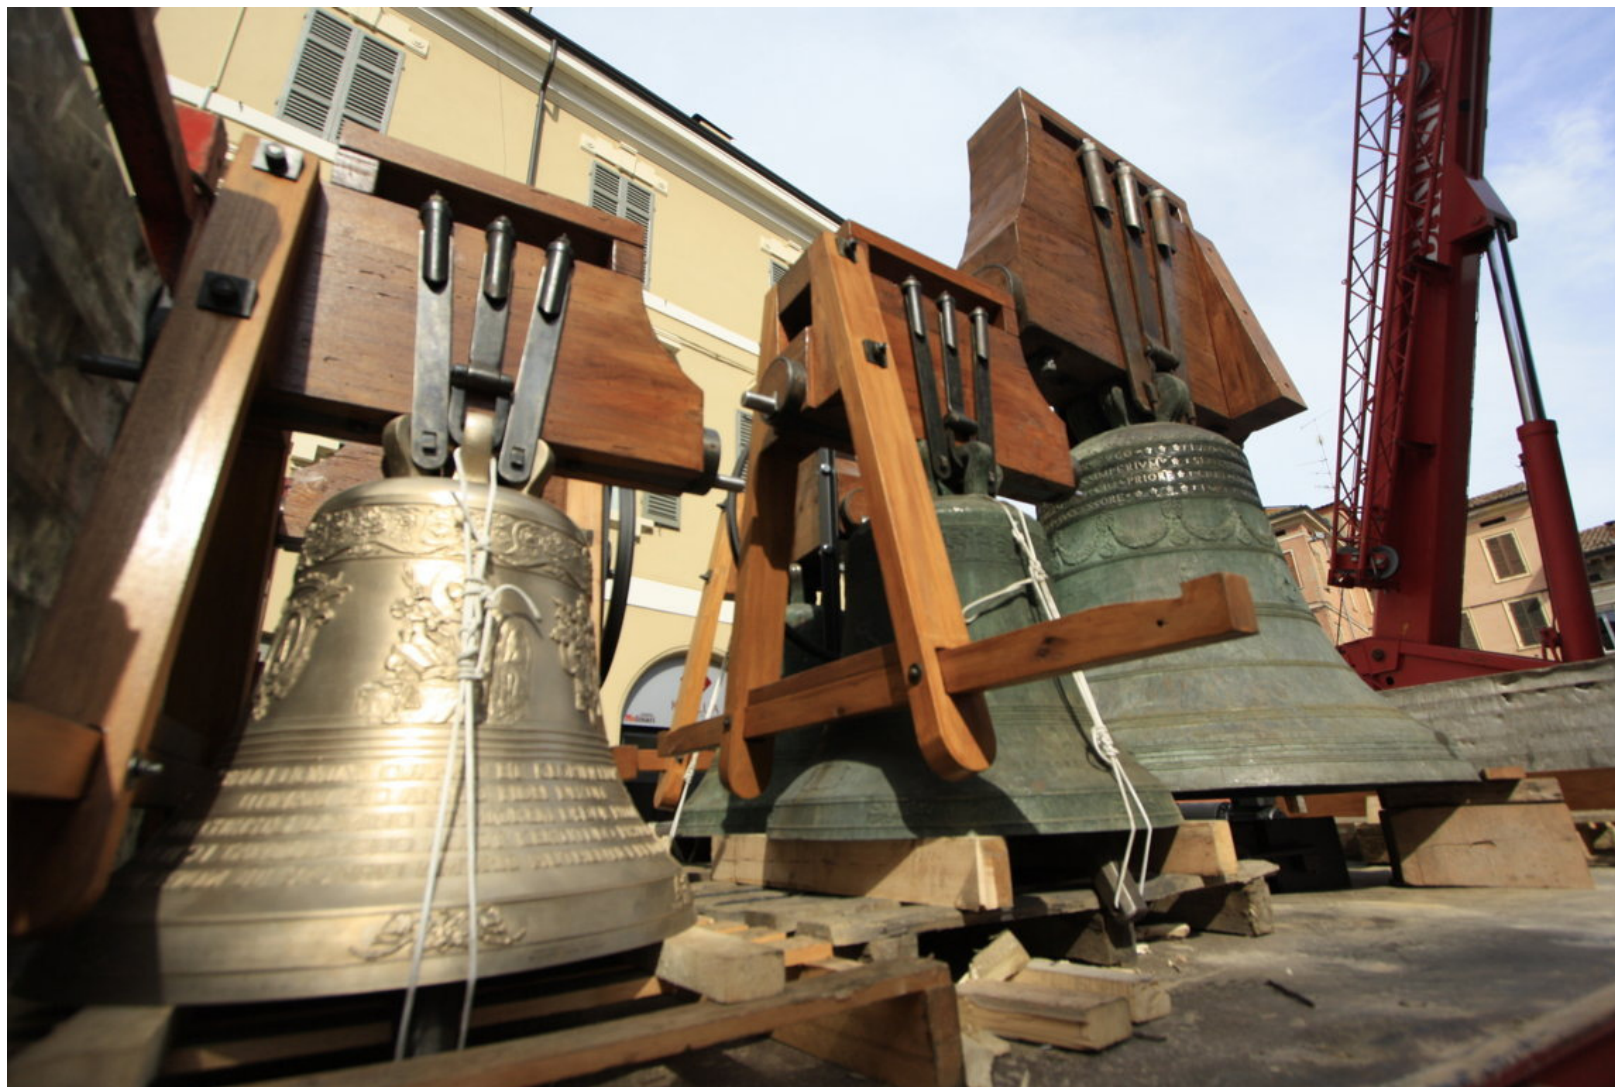
Operazioni di montaggio del concerto di Campane restaurato dalla ditta Capanni di Castelnuovo né Monti - Marzo 2014

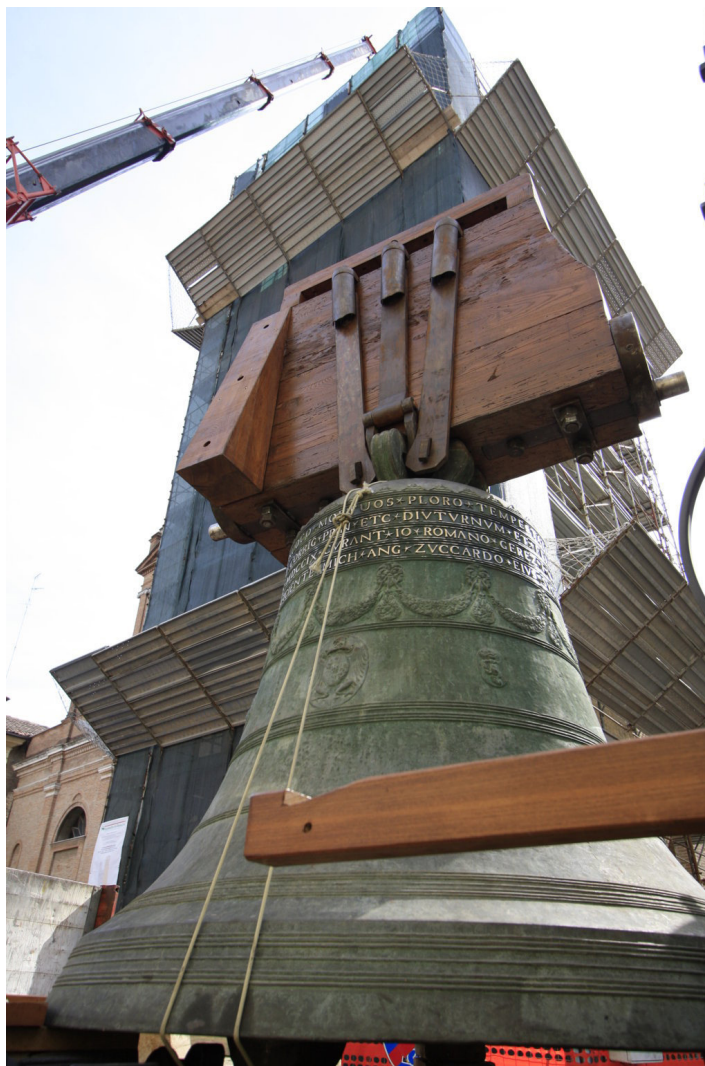
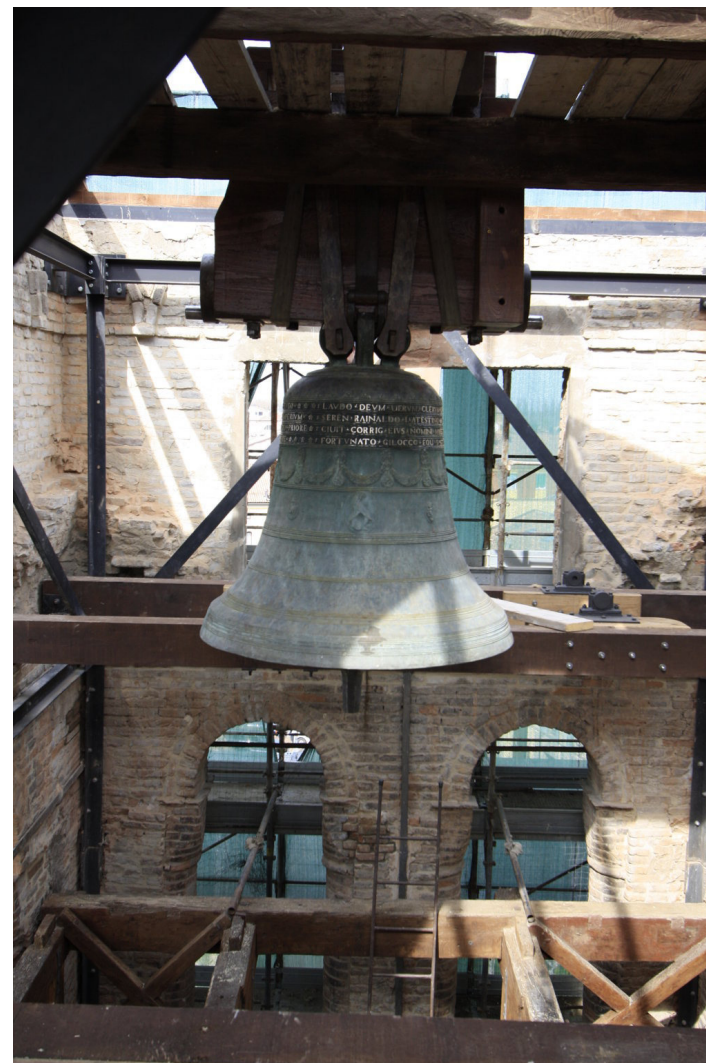
Operazioni di montaggio del Campanone civico fuso nel 1709 dal parmense Pietro Bosi
 Restauro e montaggio a cura della ditta Capanni di Castelnuovo né Monti - Marzo 2014
